Södertörns Miljö- och Hälsoskyddsförbund  
Nynäshamns kommun

**Översiktlig genomgång delområden inom Planområdet "Källberga"****2015-1146**

<b>Fastighet:</b> Del av Vidbynäs 1:3 Nynäshamn Sittesta 2:18	<b>Fastighetsägare (lagfarten):</b> Marcus Wallenberg Ösmo Mark AB
<b>Utdelningsadress:</b> BOX 16066	
<b>Postnummer och ort:</b> 103 22 Stockholm	
<b>Telefon:</b> 0708-664 575 Magnus Birke, Imprestor Fastighets AB	
<b>Ansvarig verksamhetsutövare</b>	
<b>Kontaktperson hos verksamhetsutövare:</b> Ombud: Imprestor Fastighets AB, Magnus Birke	
<b>Utdelningsadress:</b> Sveavägen 159	
<b>Postnummer och ort:</b> 113 46 Stockholm	
<b>Miljökonsult (genomförare av inventering):</b> Momentux & Co. AB 556902-8144	
<b>Kontaktpersoner:</b> Peder Feinberg 0708-755 570 Fanny Falkenmark 0704-22 27 99	
e-post:	<a href="mailto:peder@momentux.se">peder@momentux.se</a>
<b>Miljökontrollant, 3:e parts kontroll</b> Enrecon AB, Niklas Ander Telefon 0708-12 83 66 e-post: <a href="mailto:niklas.ander@enrecon.se">niklas.ander@enrecon.se</a>

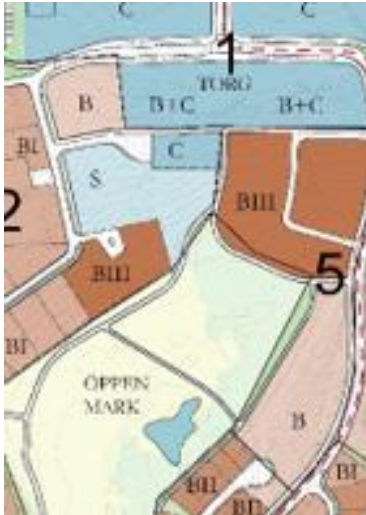
Grönområde söder om Kvarter 1

Provtagning har skett och inga förhöjda halter har återfunnits. Området har tidigare använts som torvtäkt och det är endast ett tunt lager växttäckte kvar. Området gränsar ner mot kvarter 5 med öppen vattenspegel.

Inget behov av vidare åtgärd.

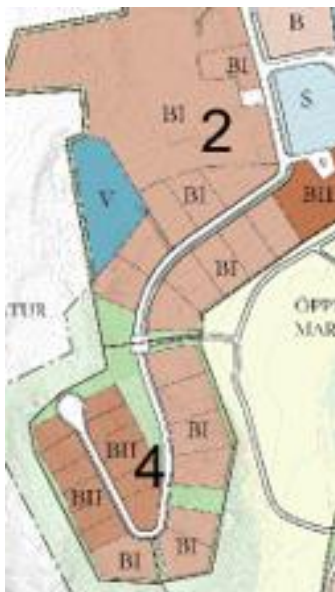
Sydvästra delen, kvarter 2

Den planerade bebyggelsen söder/sydöst om väg ner till kvarter 4 har inventerats. Området är en del av den ängsmark som leder ner mot våtmarken. Inventering har visat på jungfrulig mark och det finns i dagsläget ingen anledning att gå vidare. Den övre delen av området har provgrävts i samband med miljöinventering. Inga förhöjda värden är noterade.

Inget behov av vidare åtgärd.

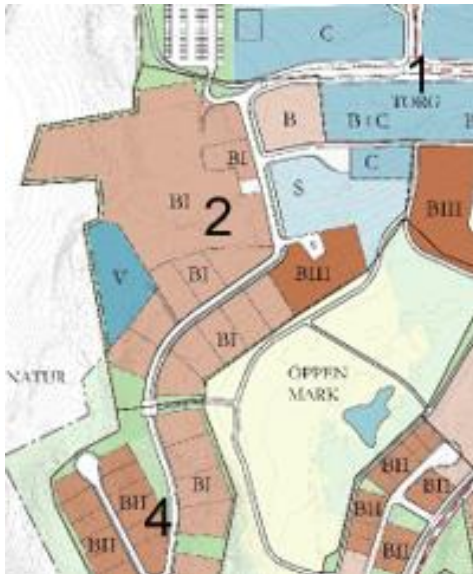
Kvarter 2

Området kännetecknas av befintlig villabebyggelse och plantskola. Befintliga byggnader kommer att vara kvar. Viss nyexploatering kan komma att ske. Intervjuer har skett i omgångar med boende. Inga kända utsläpp eller miljöskador finns omnämnda.

Områdets inventering har inte påvisat någon risk och det har inte funnits några grunder till att gå vidare.

Det bör nämnas att plantskolor, under vissas förutsättningar kan ge upphov till markföroreningar. Skall ytan för plantskolan få en ändrad användning, bör den provtas.

En diskussion pågår gällande montering av miljörör för att säkerställa att det inte har förekommit något läckage av främst pesticider från plantskolan.

Inget behov av vidare åtgärd utifrån liggande plan – med undantag av eventuella miljörör.

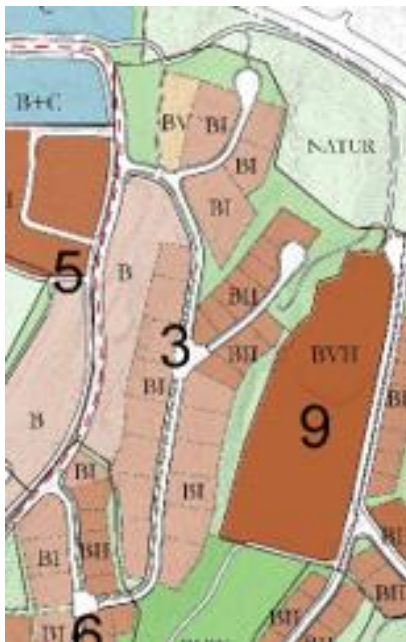
Kvarter 3 går i nordsydlig riktning från Muskövägen i norr ner över åsen väster om Nynäs Bildemontering och avslutas vid den gamla grustäkten norr om Källberga Gård. Inom området finns det äldre, enklare fritidshus.

Fastigheten Sittesta 2:9 har använts på ett sätt som har påverkat miljösituationen. Ägaren har låtit utomhuslagra upp emot ett 20-tal fordon och avsevärda mängder byggmaterial, utrustning, maskiner och vitvaror. Vidare har det stått en äldre farmartank på fastigheten.

På fastigheten fanns också två byggnader som var i mycket dåligt skick och också till bredden fyllda med bohag, tidningar, förpackningar mm. Det fanns också två mindre förrådsbyggnader och två äldre husvagnar. Samtliga byggnader är numera rivna. Huvudfastigheten var angripen av hussvamp och rivningsarbetet/sorteringen tog också hänsyn till detta. Provtagningen av marken visade att det förekom föroreningar, främst metall- och alifatbaserade på fastigheten. Föroreningarna var relativt ytliga i sin förekomst.

Arbetet omfattade förutom §28-anmälan och rivningslov som söktes och beviljades även arbeten i form av att allt löst avfall sorterades och transporterades till godkänd mottagningsanläggning. De befintliga byggnaderna inventerades och farligt avfall sorterades ut och därefter revs fastigheterna. Samtliga träd fälldes, stubbar revs och cirka 20 - 30 cm av marktäckningen hyvlades av. Massorna transporteras till godkänd mottagningsanläggning. Efter att arbetena hade avslutats, provtogs marken för att se att åtgärdsålet, KM blev nått. Utifrån vad som är känt om fastigheten, typ av föroreningar och verksamhet så anses risken för lättflyktiga ämnen i marken som låg. Slutligen lämnades slutrapport till SMOHF som har stängt ärendet och fastigheten är friklassad.

Inget behov av vidare åtgärd.

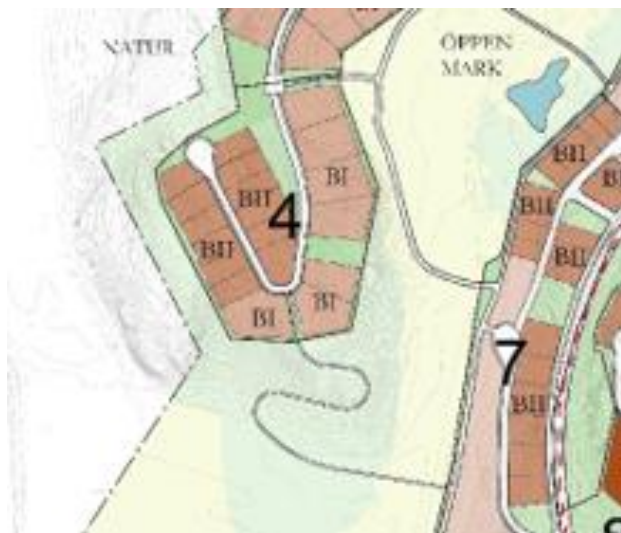
Kvarter 4

Bebyggelsen är planerad att ske på jungfrulig mark. Visuell inventering och intervjuer med boende och personal som sköter skogsbruket inom i kvarter 1, föranleder inga ytterligare åtgärder.

Inget behov av vidare åtgärd.

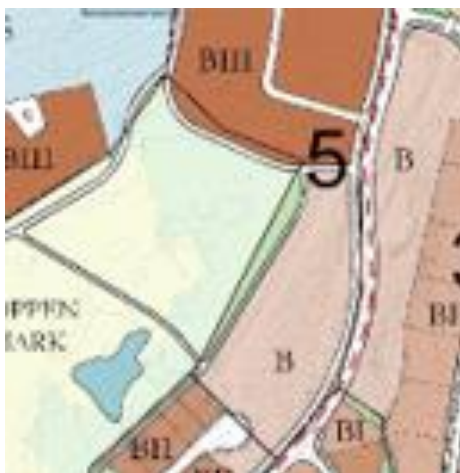
Kvarter 5

I samband med geundersökning i området söder Ösmo Smide blev teamet kontaktade av närboende som informerade om att tidigare ägaren för Nynäs Bildemontering hade grävt ner rester av fordon från skrotningsverksamheten. Provgrävning skedde inom det aktuella området. I det aktuella området återfanns betydande mängder av korroderade fordonsdelar.

I april 2014 godkände SMOHF §-28 anmälan och sanering vidtog. En yta om knappt 1000 m<sup>2</sup> grävdes ur. Som djupast grävdes det ut till 7 meter där fast berg återfanns. Även delar av nybyggda Källbergavägen fick rivas upp. Området inklusive vägbanken har sanerats, återfyllts och återställt.

Totalt sett har ca 2670 ton förorenade massor från saneringen av fältet schaktats och levererats till godkänd mottagningsanläggning. Till det har det schaktats bort ytterligare 531 ton från området i och runt Källbergavägen. Ca 50 ton korroderade fordonsdelar transporterades bort för materialåtervinning. Det bör nämnas att om inte det hade varit mäktig lera i södra delen av saneringsområdet, hade miljöskadan kunnat vara betydligt värre.

Provtagningar skedde i schaktbotten och slänter. Schaktning skedde tills inga föroreningar kunde detekteras. Saneringsmålet KM nivå nåddes och risken för lättflyktiga ämnen i marken ses som låg. Området sydöst om vattenspegeln är provgrävd i samband med första översiktliga geundersökningen. Grävningarna visade på orörd varvig lera. Området har inte använts tidigare utan får anses vara jungfruligt. Inventeringen visar inte på något behov för ytterligare undersökningar.

Inget behov av vidare åtgärd.

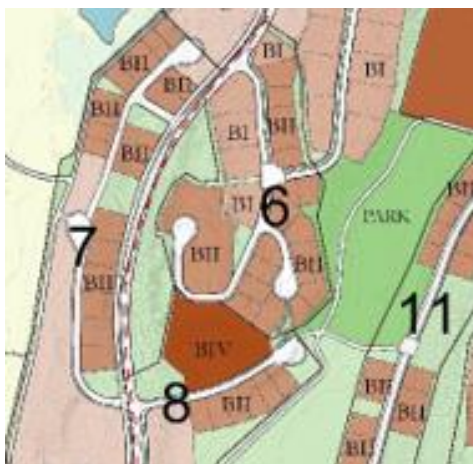
Kvarter 6

Området begränsas i väster av Källbergavägen och i öster av Sittesta 2.18. i södra förlängningen av Sittesta 2.18 går en äldre väg ner till kanten på den före detta grustäkten. Området är inventerat och det finns inga misstankar om föroreningar eller miljöskador.

Inventering av områdena kring grustäkten skedde i samband med att en rapport från Naturvårdsverket, 1979, nämnde Källbergatippen. Källbergatippen omnämndes som schakttipp. Den s.k. Källbergatippen återfinns i södra delen av kvarter 11. Området provgrävdes och analyser togs. Inga förhöjda värden kunde konstateras. Fyllningen utgjordes av sprängsten (se kvarter 11).

I november 2014 inleddes entreprenadarbeten i den f.d. grustäkten vid Källberga gård. Dessa var kopplade till att säkra slänter, flytta stenar och block var läge bedömts som olämpligt ut risk- och rassynpunkt samt avverka sly. Området var inte sedan tidigare inventerat.

Vid dessa arbeten återfanns nedgrävt skrot främst skrot i form av äldre fordonsdelar enstaka jordbruksredskap samt fat/äldre oljefat. Det beslutades därefter om att området skulle provtas. Analyserna visade på höga halter av alifater, metaller och PAH:er samt komponenter förekommande i drivmedel.

Det bör noteras att det går en mindre väg direkt från Sittesta 2:18 fram till grusgropen, på östra sidan av åsen. Mängden fordonsdelar och sammansättningen på övrigt avfall (precis samma som återfanns vid saneringen söder om Ösmo Smide och "Sittestatippen") gör att det förefaller som om även detta kommer från Nynäs Bildemontering.

Saneringsmålet är nått, provtagning i schaktbotten och omgivande slänter visar på halter på KM nivå. Risken för lättflyktiga ämnen i marken ses som låg

Inget behov av vidare åtgärd.

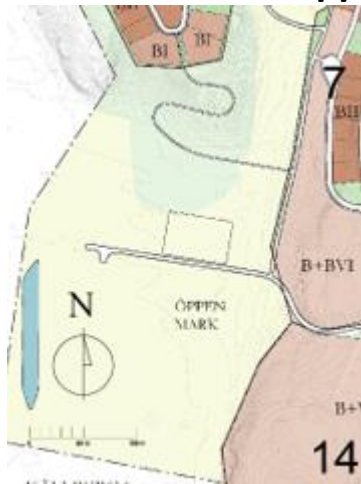
Fälten ner mot väg 73

Området är avsett för idrott. Visuellt inventering av marken, som idag används som jordbruksmark, har inte påvisat något behov av vidare undersökningar. Området har också en besvärlig geoteknik vilket gör att det inte lämpar sig för bebyggelse utan betydande grundläggningsåtgärder.

Inget behov av vidare åtgärd.

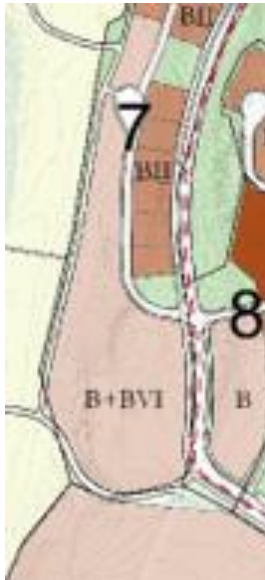
Kvarter 7 är beläget norr om Källberga gård. Området är delvis placerat där de tidigare djurstallarna till gården fanns. Både en lada och "loge" finns på området. Norr om gårdsbebyggelsen ligger en äldre fordonsramp. Den har troligtvis använts för utomhusarbeten på fordon. Provtagning av området under och i anslutning till rampen visar på förhöjda halter av främst Alifater.

Det finns inga indikationer om behov av vidare miljötekniska markundersökningar.

Provtagning i anslutning till fordonsrampen visar att de ytliga jordlagren runt rampen kommer att hanteras som lätt förorenad jord i samband med arkeologisk undersökning. Massorna kommer att transporteras till godkänd mottagningsanläggning och provtagning kommer att ske i schaktbotten. Bedömningen är att föroreningarna är samlade i direkt anslutning till fordonsrampen. Tidtabell styrs av den arkeologiska undersökningen.

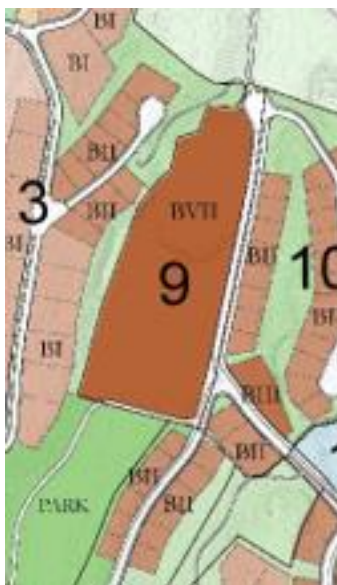
Kvarter 9 Sittesta 2:18

Fastigheten Sittesta 2:18 ägdes tidigare av Nynäs Transports fastighet. Verksamheten (Nynäs Transport var moderbolag till Nynäs Bildemontering) har tidigare bedrivits på ett sätt som har fått allvarliga miljökonsekvenser inte bara på den egna fastigheten utan även på ett flertal delområden inom Källberga. Bolagen är sedan flera år försatta i konkurs pga. skatteskulder i form av upprepade perioder av obetald moms, arbetsgivaravgifter och preliminärskatt.

Sittesta 2:18 måste schaktsaneras i sin helhet. De mest förorenade delarna runt och under byggnaderna samt ner mot fastigheten Vidbynäs 1:3, i söder är sanerade under hösten 2017. Dessa åtgärdades som en separat etapp, benämnd som Etapp 1, då de kraftigt påverkade omgivningen. Separat förslag och åtgärdsplan föreligger på kvarvarande område. Det som huvudsakligen berörs är de områden som enligt uppgifter har använts av Nynäs Transport/Nynäs Bildemontering för deponering av avfall och fordonsdelar. Tidigare anställda har berättat om hur verksamheten har bedrivits och vilka områden (även utanför den egna fastigheten) som under åren har använts deponering av avfall och skrot.

De förekommande föroreningarna är av den typ som återfinns på bilverkstäder, bildemonteringsanläggningar och anläggningar för avfallshantering. De benämns branschtypiska.

Byggnaderna är numera rivna. Verkstadsbyggnadens betongbottenplatta, klassad som farligt avfall har omhändertagits. Tankanläggningen som betjänade hela byggnaden är demonterad och ytan runt och under byggnaderna sanerades under hösten 2017.

Söder om den numera rivna byggnaden fanns två stora, seriekopplade, nedgrävda tankar. Dessa har använts som både septictank från toaletter och pentry men också som mottagare av vätskor från verkstad och fordonsdemontering. Tankarna var utrustade med en enklare breddavloppslösning som ledde ut till stora stenkistor, belägna mellan de tidigare byggnaderna och fastighetsgränsen till Vidbynäs 1:3. Bland annat olja har runnit ut i stenkistorna och söderut in på Vidbynäs 1:3.

Kvarvarande område, Etapp 2 måste schaktsaneras innan exploatering, i enlighet med förslag från Momentux.

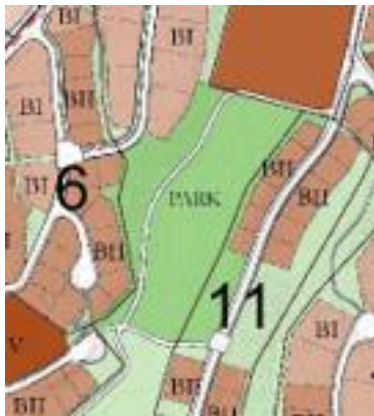
Det sk. "Träsket"

Provtagning av sediment i diket och översvämningssytor söder om Sittesta 2:18 och ner till Källberga gård har visat på förhöjda halter av främst oljeämnen. Området är under sanering och beräknas vara klar under november, 2017.

Efter sanering följs grundvattenkvaliteten och eventuellt förhöjda halter upp genom provtagning i installerade grundvattenrör. Provtagningen regleras i ett av tillsynsmyndigheten godkänt kontrollprogram.

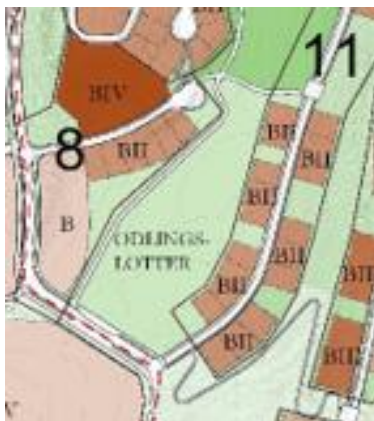
Fältet söder om "Träsket"

En provtagningsserie har visat på förhöjda värden i området märkt natur. Provtagning i sedimenten i dike och vattenvägar som leder ut från området söder om Sittesta 2:18 ner mot Källberga gård. Föroreningarna var bundna till sedimenten i diket.

Området åtgärdas under hösten 2017 i samband med att områdena norr om detta åtgärdas. Hela diket grävdes ur ända ner till mäktig lera.

Efter sanering följs grundvattenkvaliteten och eventuellt förhöjda halter upp genom provtagning i installerade grundvattenrör. Provtagningen regleras i ett av tillsynsmyndigheten godkänt kontrollprogram.

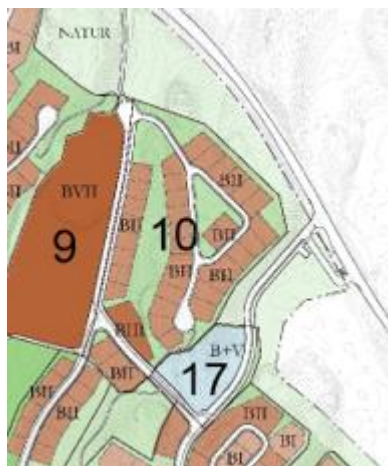
Kvarter 10, gränsande till Muskövägen

Området är inventerat och det finns inga indikationer på att det skall förekomma miljöstörningar. Området är jungfruligt med undantag av anlagda vägar. Det kan förekomma halter överstigande KM i direkt anslutning till vägbanken (Muskövägen i norr). Ingen bebyggelse är planerad på detta område.

Inget behov av vidare åtgärd.

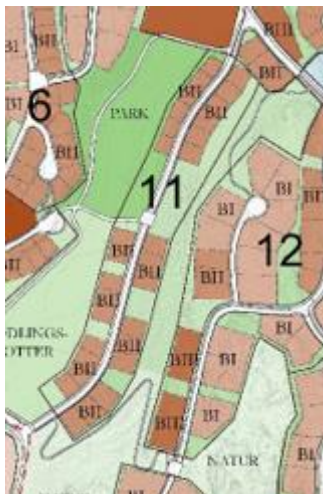
Kvarter 11 inkl. Källbergatippen

I sydvästra hörnet av kvarter 11 återfinns den sk. ”Källbergatippen”. Området är beläget norr om trevägskorset nordöst om Källberga gård. Denna plats är nu provgrävd och provtagen. Bakgrunden till detta är Länsstyrelsens inventering och kartläggning över deponier och tippor (Inventering Länsstyrelsen deponier Södertörn, 1993 Svante Pekkari). Det bör noteras att även ”Sittestatippen” fanns omnämnd som en deponi/tipp.

”Källbergatippen” var beskriven som schakttipp. Provgävningar inom området visade på sprängsten. Prover togs på finfraktion med totalt fyra samlingsprover. Proverna visade inte på några förhöjda halter. Resultatet är kommunicerat med SMOHF. SMOHF skall rapportera detta till Länsstyrelsen.

Området ligger utanför det område som eventuellt kan ha påverkats av läckage från Sittesta 2:18. Det har dessutom också skett provgävningar längs fältkant/slänkfot. Inga tecken har funnits på att det har skett någon form av tidigare markarbeten inom området. Undantag se, ”Källbergatippen”

Inget behov av vidare åtgärd.

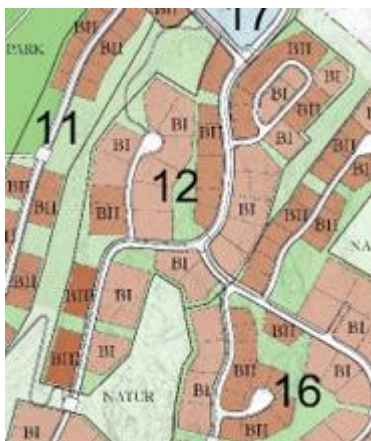
Kvarter 12

Området är planerat inom ett jungfruligt markområde. Endast skogsskötsel har skett inom området. Inventering av området har inte kunnat påvisa några spår av tidigare verksamhet.

Inget behov av vidare åtgärd.

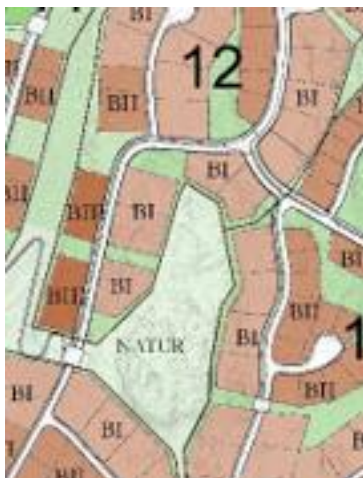
Grönområdet söder Kvarter 12, "NATUR"

Området är planerat inom ett jungfruligt markområde. Endast skogsskötsel har skett inom området. Inventering av området har inte kunnat påvisa några spår av tidigare verksamhet.

Inget behov av vidare åtgärd.

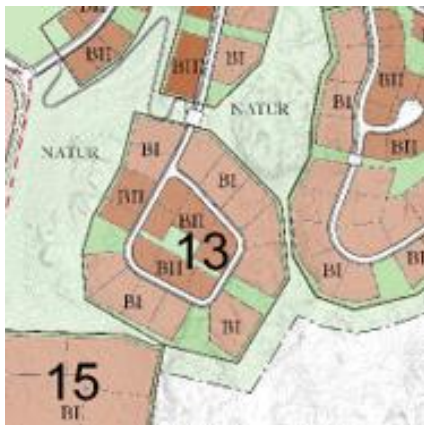
Kvarter 13

Området är planerat inom ett jungfruligt markområde. Endast skogsskötsel har skett inom området. Inventering av området har inte kunnat påvisa några spår av tidigare verksamhet.

Inget behov av vidare åtgärd.

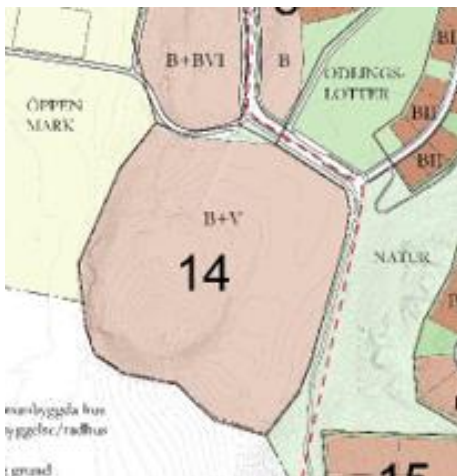
Kvarter 14

Området är Källberga gård. Ingen inventering har skett av gårdsområdet då det ligger utanför planområdet. Provtagning har skett av Källberga gårds djupborrade brunn. Proverna visade inga spår av de föroreningar som har återfunnits på Sittesta 2:18.

För närvarande inget behov av vidare åtgärd.

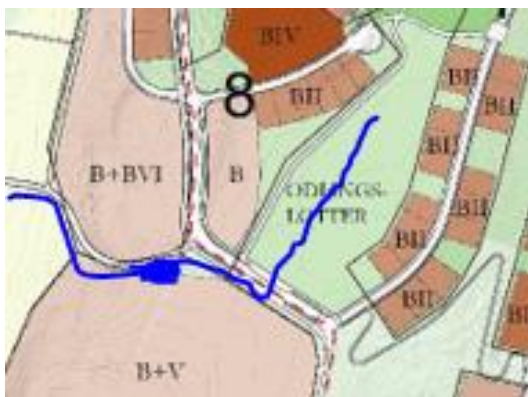
"Vattenområde" inkl. befintligt dike & damm

Området har åtgärdats under hösten 2017. Sediment från diken och damm har omhändertagits och provtagning har visat att KM är uppnått.

Efter sanering följs kvalitén på fritt flödande vatten och grundvattenkvaliteten och eventuellt förhöjda halter upp genom provtagning i installerade grundvattenrör. Provtagningen regleras i ett av tillsynsmyndigheten godkänt kontrollprogram.

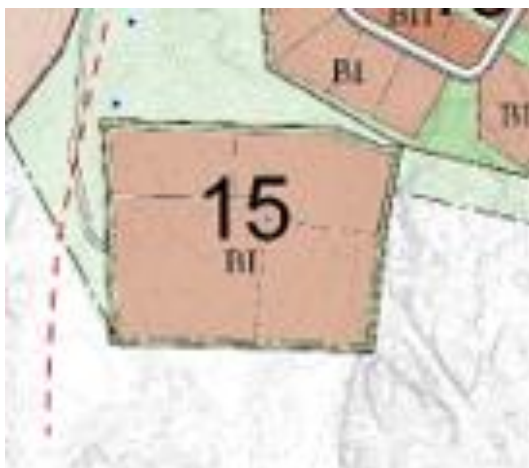
Kvarter 15

Området är en del av fritidsbebyggelsen i Källberga. Ingen inventering har skett av området. Det föreligger inte heller några indikationer att det finns risk för miljöstörningar inom området.

Provtagning har skett av fastigheterna Källberga 1:4 samt Källberga 1:5s djupborrade brunnar. Proverna visade inga spår av de föroreningar som har återfunnits på Sittesta 2:18.

För närvarande inget behov av vidare åtgärd.

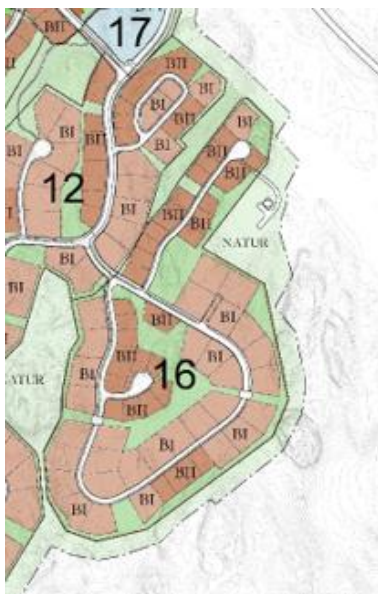
Kvarter 16

Området är planerat inom ett jungfruligt markområde. Endast skogsskötsel har skett inom området. En enklare inventering har skett av området. Den har inte kunnat påvisa några spår av tidigare verksamhet.

Inget behov av vidare åtgärd.

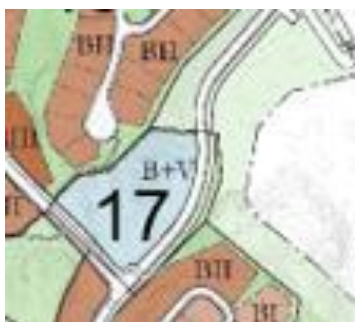
Kvarter 17, "Radiomasten"

Kvarter 17 är planerat för förskola. Området nyttjas idag för radiomast. Del av ytan är uppfylld med bergkross och också vägen upp. Installationen har inte varit utrustad med reservkraftsaggregat. Det finns inget i den nuvarande verksamheten som föranleder miljörisk. Det bör också noteras att omgivningen är jungfrulig och mest består av berg i dagen. Radiomasten kommer att flyttas i samband med exploatering.

Inget behov av vidare åtgärd.
