Nynäshamns kommun

# Kalvö industriområde PM Bergteknik

Uppdragsnr: 107 27 78 Version: 4 Datum: 2022-03-15

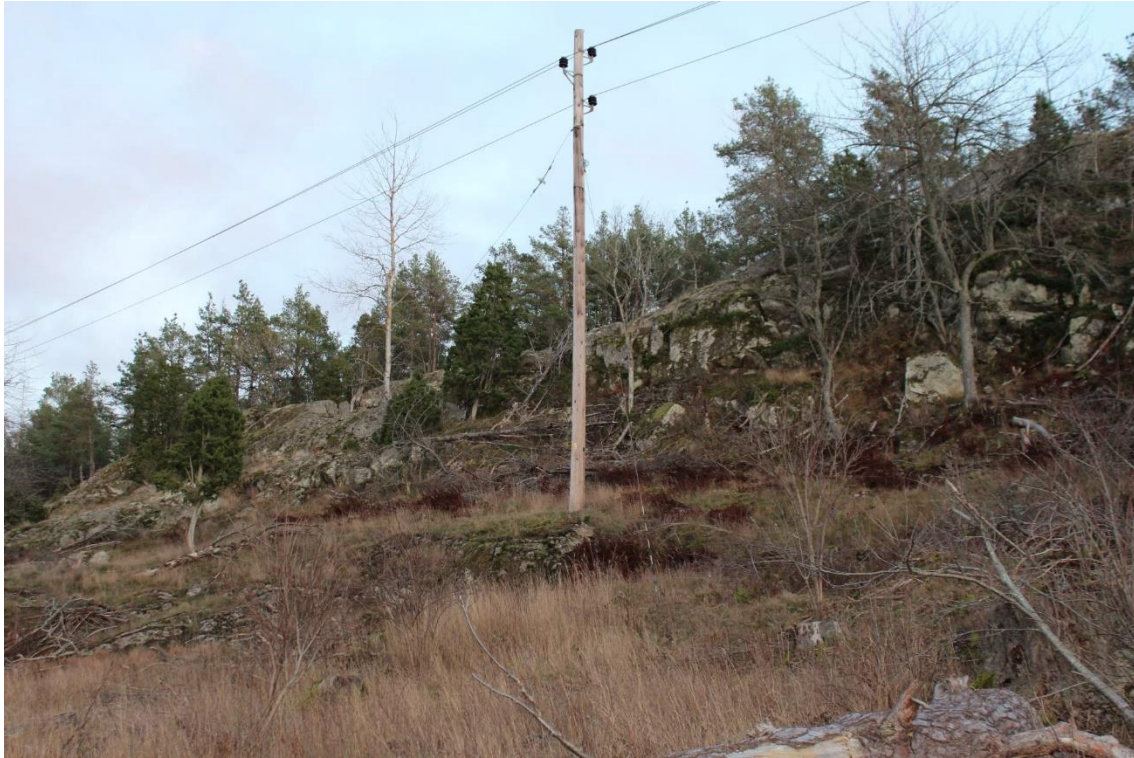
Figur 2. Bergslänt Läge 1, vy Norra delen. Huvudsprickriktning: Stupningsriktning ca 233-251°, stupningsvinkel 75-86°

På grund av den blockiga strukturen med ställvis öppna sprickor finns en risk för att block fortsätter att lossna i släntens övre del. Till följd av detta kan nya sprickor öppnas upp vilket stöds av observationer i släntens nedre delar där block i olika storlekar ligger kringströdda. Detta bedöms dock inte utgöra någon säkerhetsrisk för planområdet, då blocken stannar invid släntfoten, vilken ligger utanför planområdet.

Tidigare nedrasade block förekommer invid bergsläntens slänfot, och ytterligare blocknedfall är troliga baserat på existerande förutsättningar. Däremot är det inte troligt att dessa block ska falla så långt som in på planområdet, utan de bedöms stanna invid slänfot. Inga åtgärder för planens genomförande krävs.

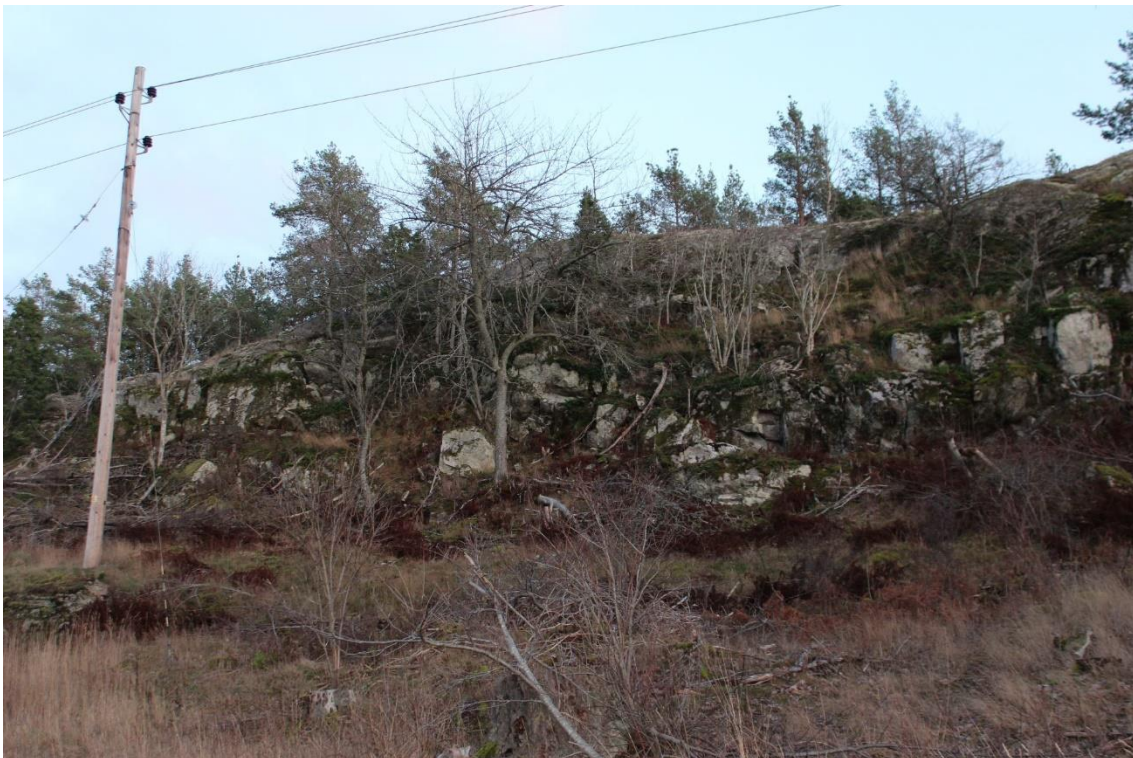
Figur 3. Bergslänt Läge 1, vy Norra delen.

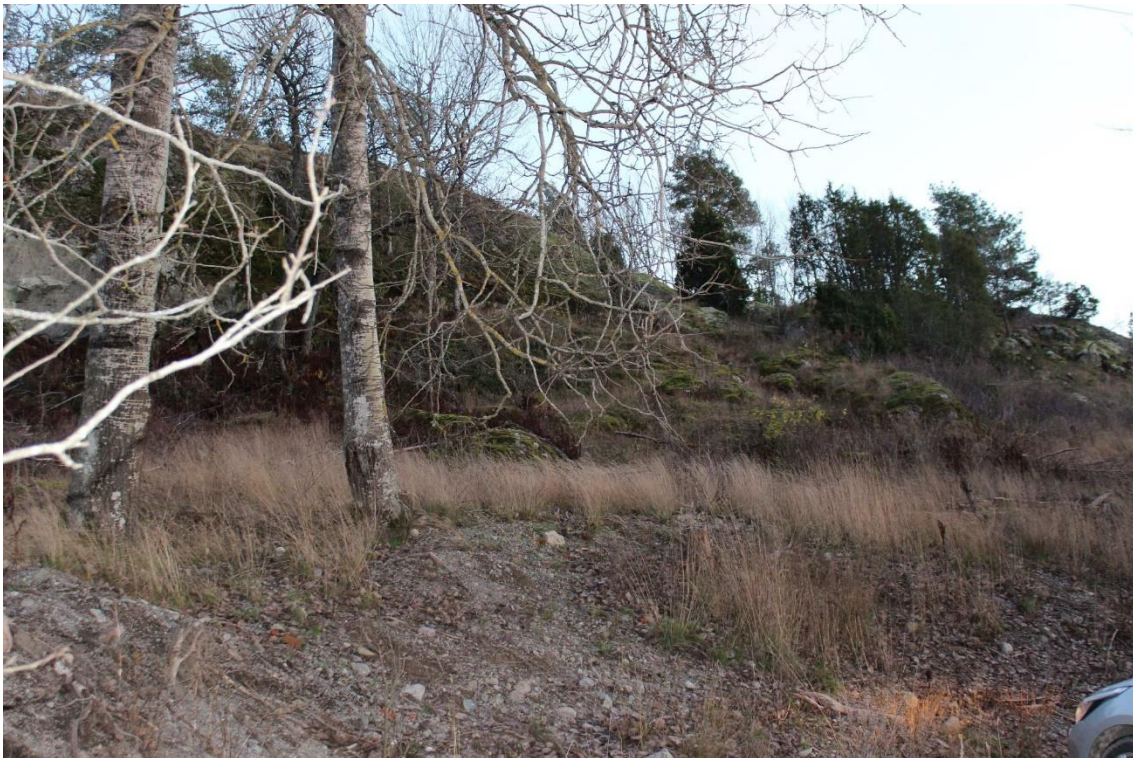
Figur 4. Bergslänt Läge 1, vy Södra delen.

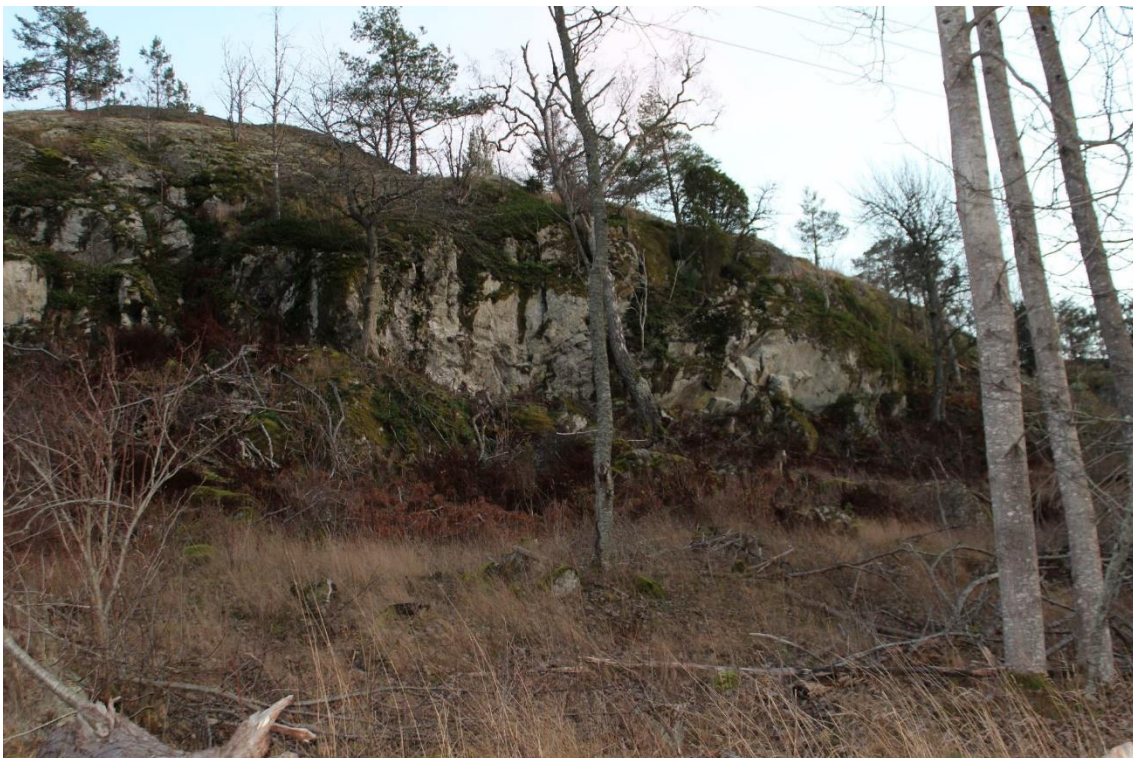
Figur 5. Bergslänt Läge 1, vy Södra delen.

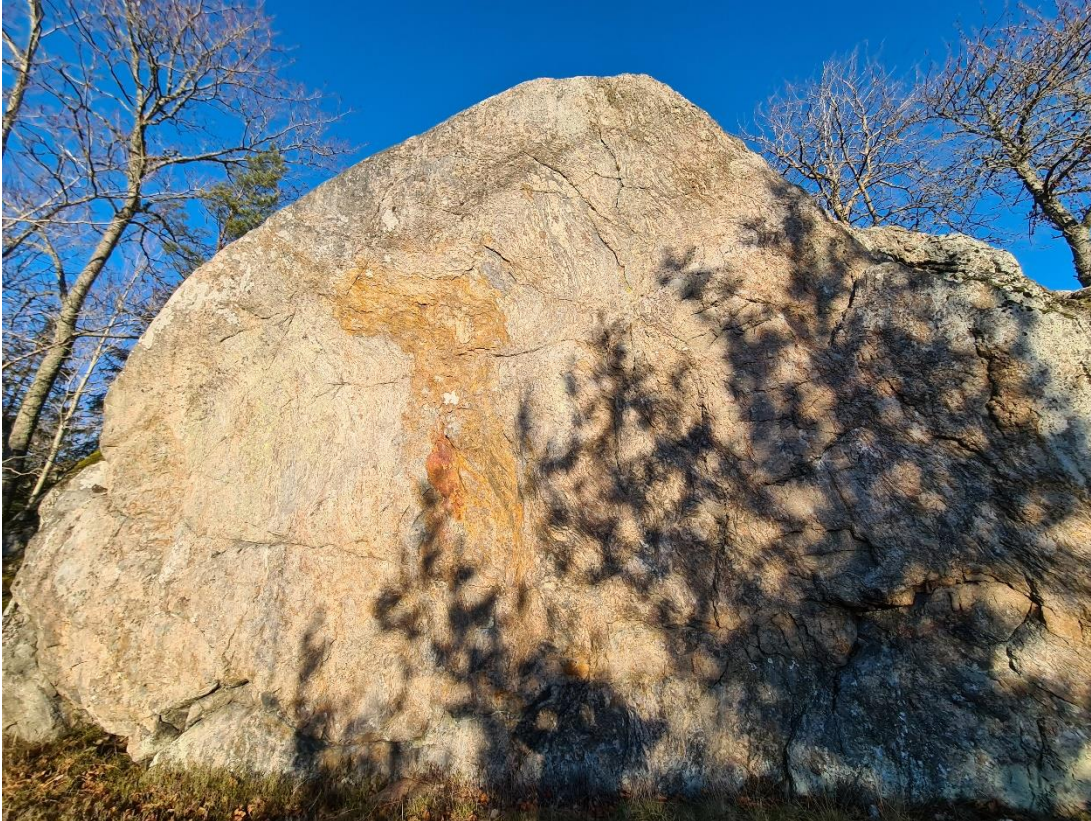
Figur 6. Brant, cirka 5 m hög slänt inom Läge 2, vy mot nordost.

Inga block vid släntfot kunde observeras vid besiktningstillfället och bergmassan vid läge 2 har generellt få blockbildande sprickor. Lokalt förekommer dock mindre sprickzoner vilka ger upphov till utfall av grus och små stenar (<0,1 m i diameter), vilket i sig inte utgör någon risk för planområdet. Stabiliteten i bergmassan i läge 2 bedöms som god.

Det föreligger varken en risk för att block ska falla in på planområdet eller en generell stabilitetsrisk med avseende på byggnation ovan slänkrönet inom området. Det som skulle kunna utgöra en risk inom planområdet är risken att personer faller ned från de branta bergslänterna och skadar sig, varvid det rekommenderas att anlägga ett staket längs slänkrönet om fastighetens användande leder till att personer och fordon uppehåller sig inom 10 meter från slänkrönet. I övrigt krävs inga åtgärder.

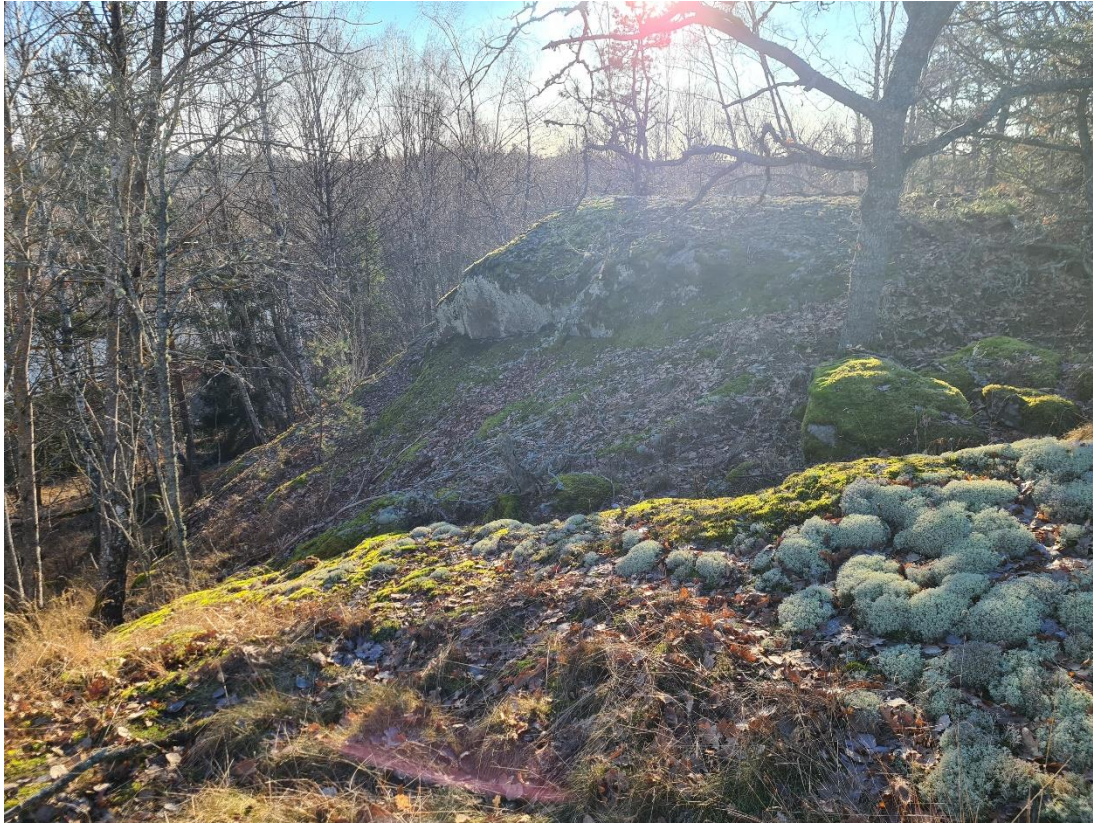
Figur 7. Berget inom läge 2 domineras av rundade hållar och få sprickor, vy mot sydväst.

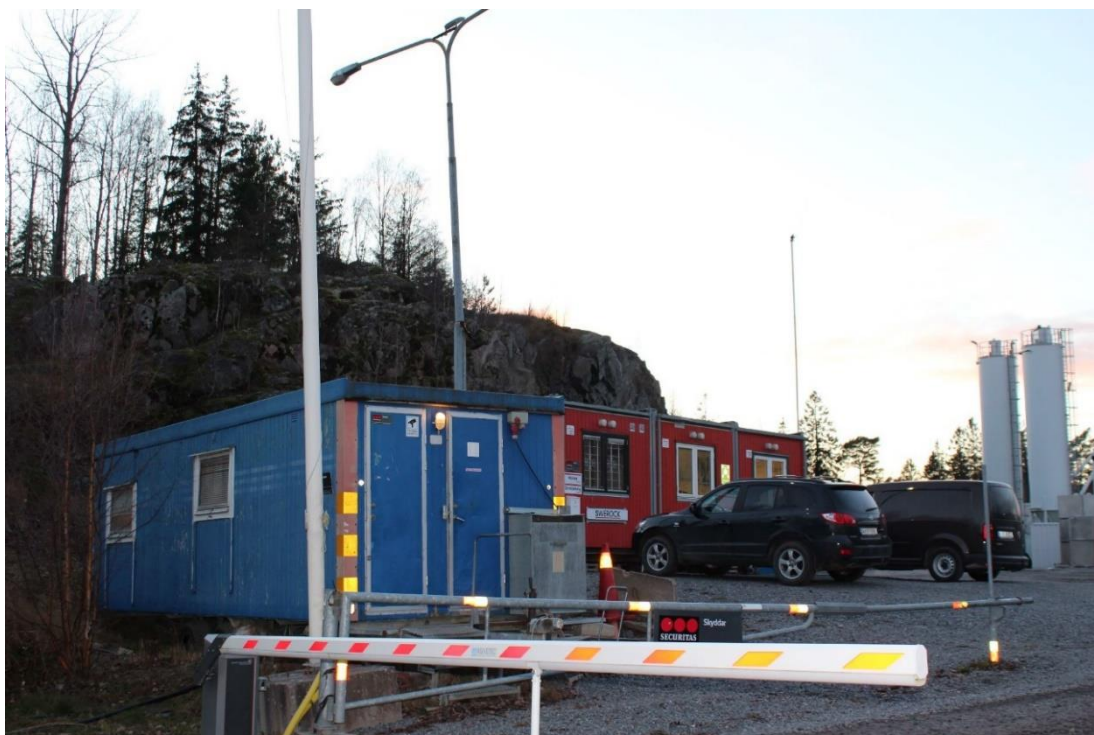
Figur 10. Vy mot skärning på gränsen till planområde, Nynäshamn 2:178.

Generellt föreligger ingen risk för blockutfall inom planområdet och läge 3. Däremot finns en sprängd skärning mot fastighet Nynäshamn 2:178, vilken är utanför planområdet. Gällande denna skärning bedöms den storskiviga strukturen i huvudsak som stabil men känslig vid underminering, tex vid sprängning i släntfot.

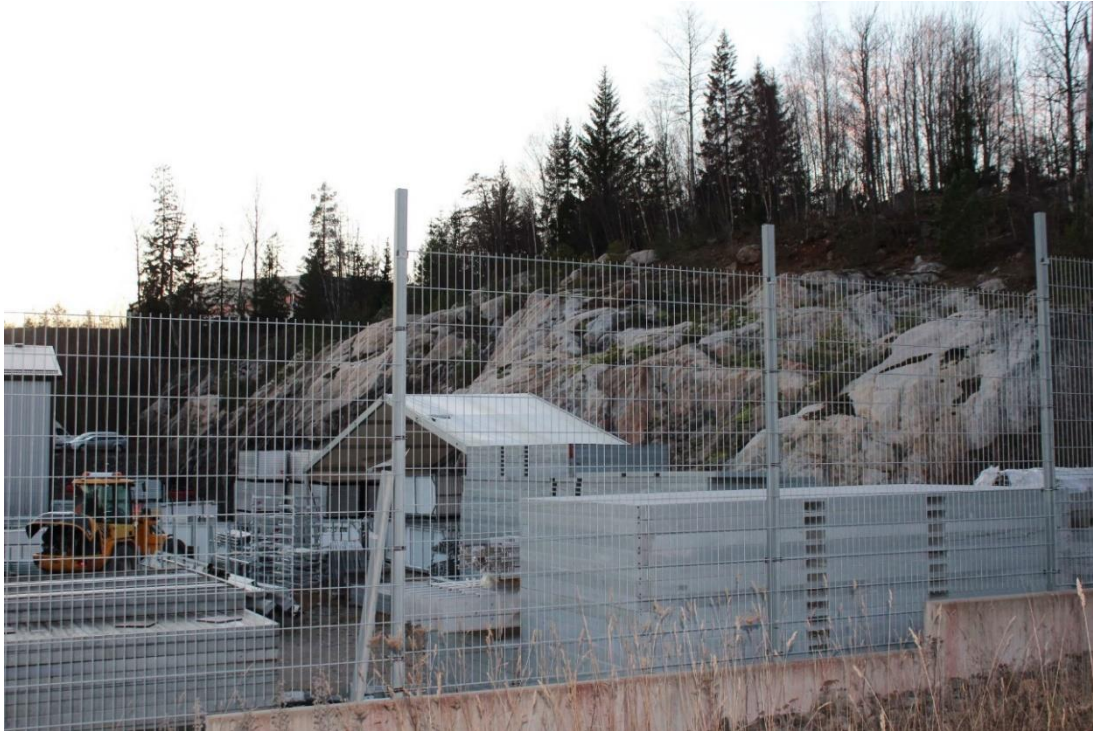
Berget bedöms i huvudsak ha storskivig struktur med lutning mot sydväst och består generellt av rundade, glacialslipade hållar inom detaljplaneområdet, vilka stugar måttligt mot sydost och fastighet Hantlangaren 2, se Figur 11 och Figur 12.

Figur 11. Läge 3, Hantlangaren 2. Vy mot planerad naturmark.

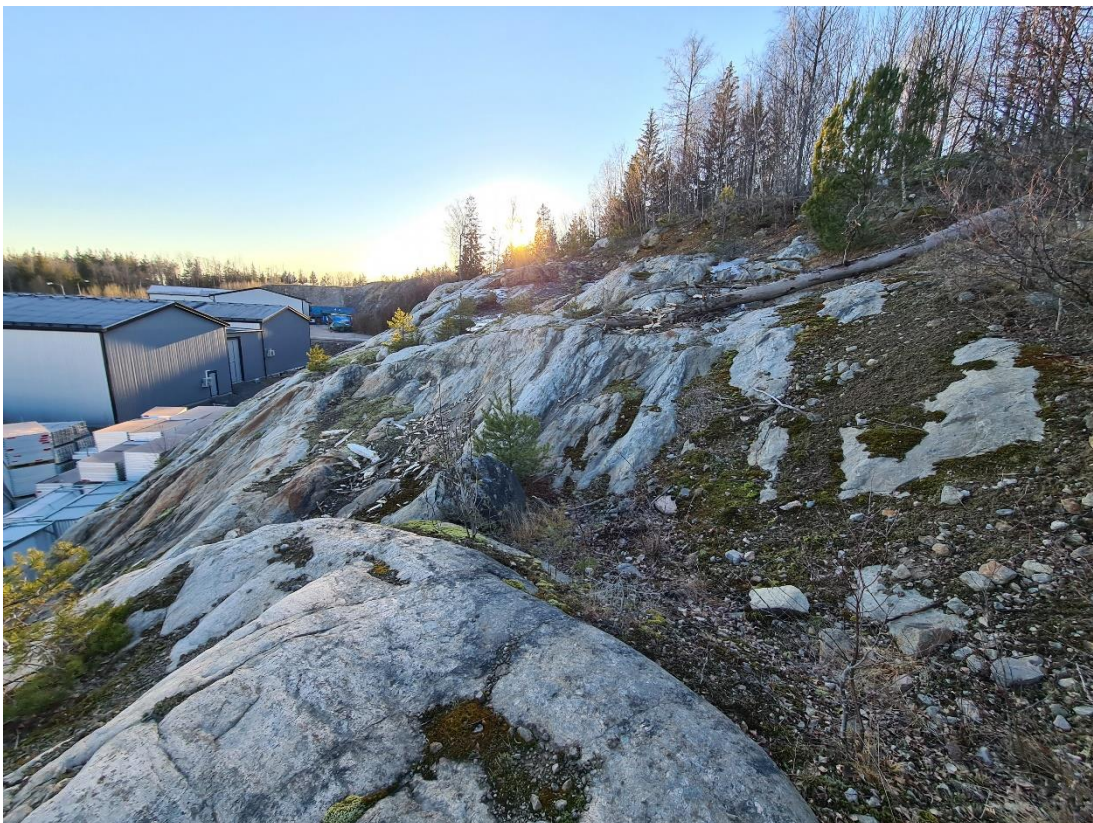
Figur 12. Planerad naturmark, där hållarna stupar cirka 40° mot sydost och fastigheten Hantlangaren 2, vy mot sydväst.

Även här föreligger låg till ingen risk att block ska falla in på planområdet och stabiliteten bedöms inte vara något problem för planens antagande med berget i sin nuvarande utformning. Ingen åtgärd krävs.

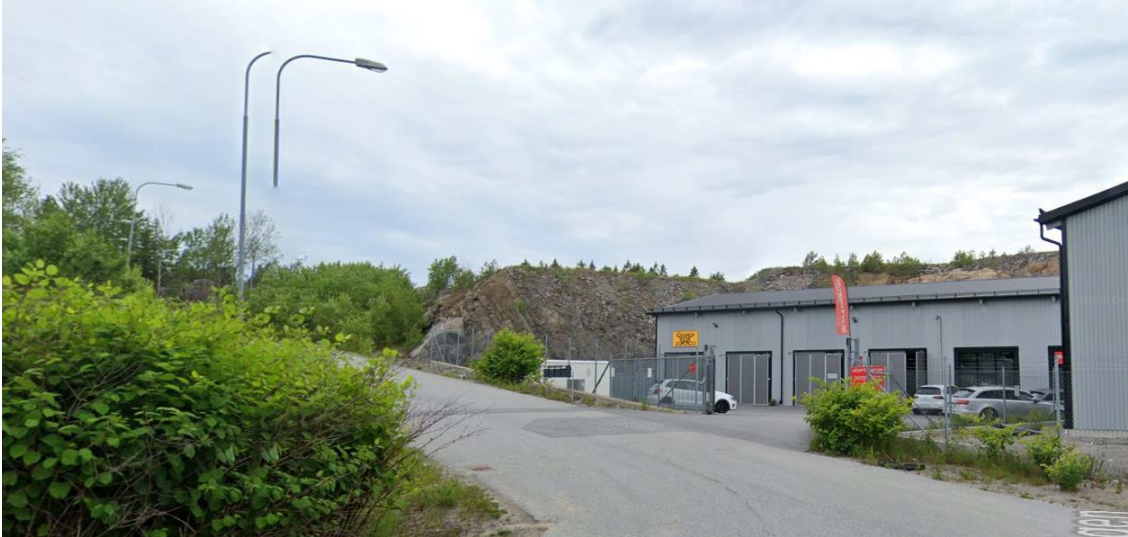
I läge 4 har en skärning med en höjdskillnad på 15 m ned mot fastigheten Nynäshamn Hantlangaren 1 påträffats. Skärningen består av fast berg men även delvis av sprängstensfyllning och är markerad som naturområde i planförslaget.

Figur 13. Läge 4. (Google Maps), berg som stupar inne på fastigheten Nynäshamn Hantlangaren 1.

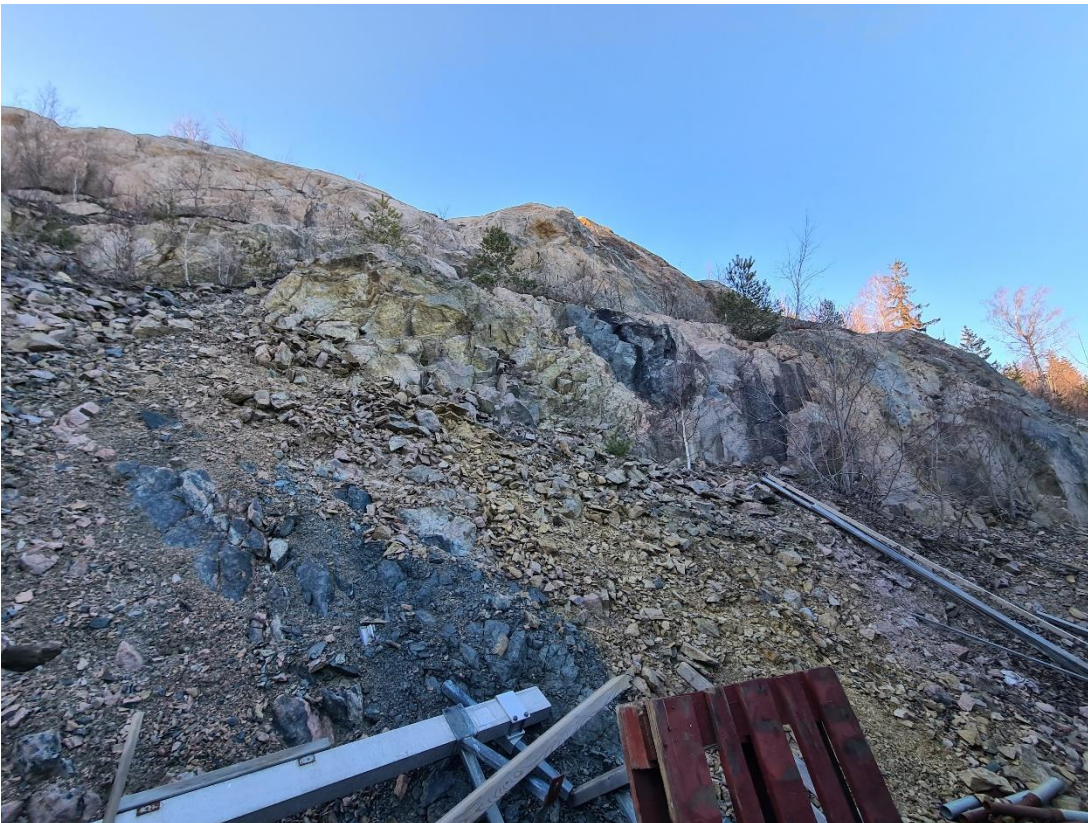
Figur 14. Bergslänt inom Läge 4 från vilken det kontinuerligt rasar mindre stenar in på Hantlangaren 1. Vy mot nordväst.

Den skiviga strukturen bedöms i huvudsak stabil men känslig vid underminering, tex vid sprängning i släntfot där fot på enskild skiva sprängs bort eller hårt bergschakt där lösa block kan bildas i skivor. Handnära besiktning av bergsakkunnig i det enskilda fallet är nödvändigt om bergschakt eller annat vibrationsalstrande arbete planeras.

Den existerande bergskärning vilken stupar mot sydost in mot Hantlangaren 1 är generellt i gott skick och det föreligger inga risker gällande dess stabilitet, däremot är det ett förekommande problem att mindre stenar (största diameter cirka 0,2 m) trillar ned mot planområdet, likaså från den kombinerade sprängstens- och bergslänt som stupar nordväst in mot Hantlangaren 1. Idag är containrar uppställda som skydd längs med skärningarna vilket i sig är ett fullgott skydd, men för att säkerställa en långvarig riskminimering ska staket med en höjd på minst 1,5 m, med syfte att stoppa dessa stenar, anläggas vid slänfoten. Detta, tillsammans med planens föreslagna prickmark längs skärningen bedöms som tillräcklig åtgärd.

Om det ovan slänkrönet, sydväst om Hantlangaren 1, planeras sprängning eller andra vibrationsalstrande arbeten ska en ny bergteknisk undersökning göras för att utreda om det föreligger eventuella förstärkningsbehov för att säkerställa att det inte rasar ur bergslänten in på Hantlangaren under dessa vibrationsalstrande arbeten.

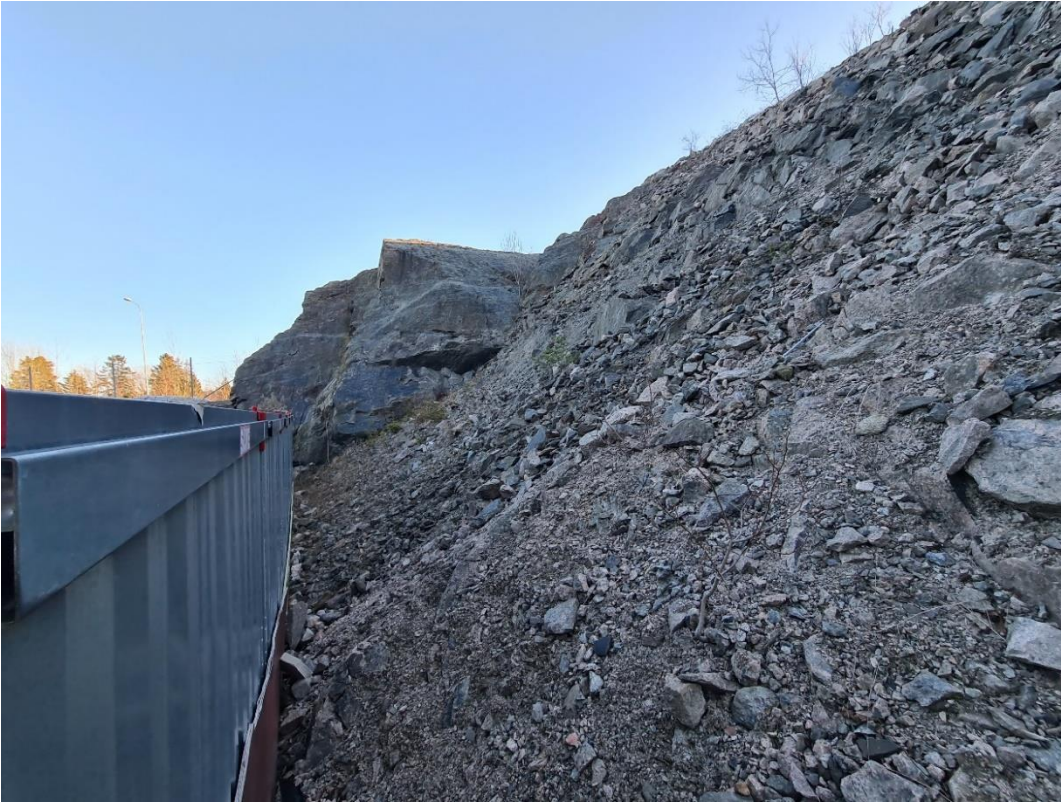
Figur 15. Blandad berg- och sprängstensslänt. Exempel på sten som rasat ut syns invid containern ned till vänster i bild. Vy mot sydost.

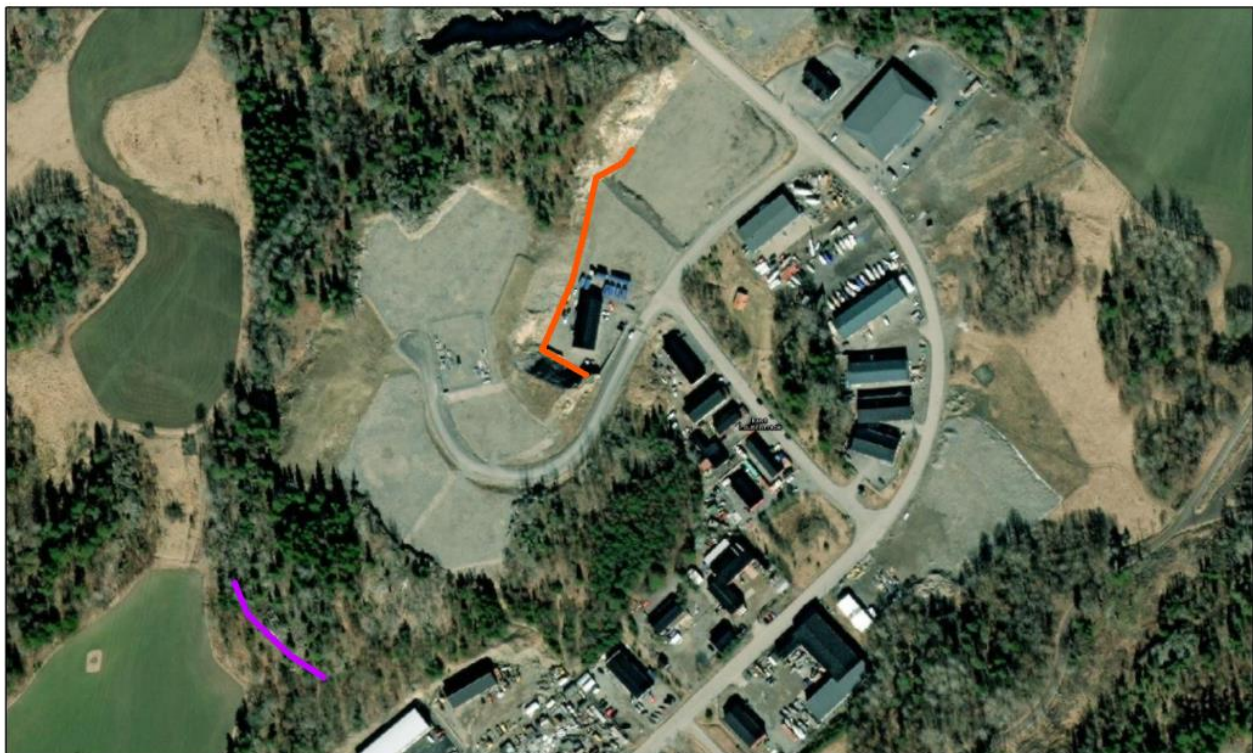
Figur 16. Föreslagna åtgärder. För beskrivning av staket av typ Nedfall, se rekommendationer för Läge 2. För beskrivning av staket av typ Stenras, se rekommendationer för Läge 4. Notera att läget för staket av typ Nedfall är ungefärligt och bestäms av slänkrönets läge och huruvida aktivitet planeras förekomma inom 10 m från detta.
