Inventering av ek på fastigheten Vansta 5:28 i Ösmo, Nynäshamns kommun

Bakgrund och uppdragsbeskrivning

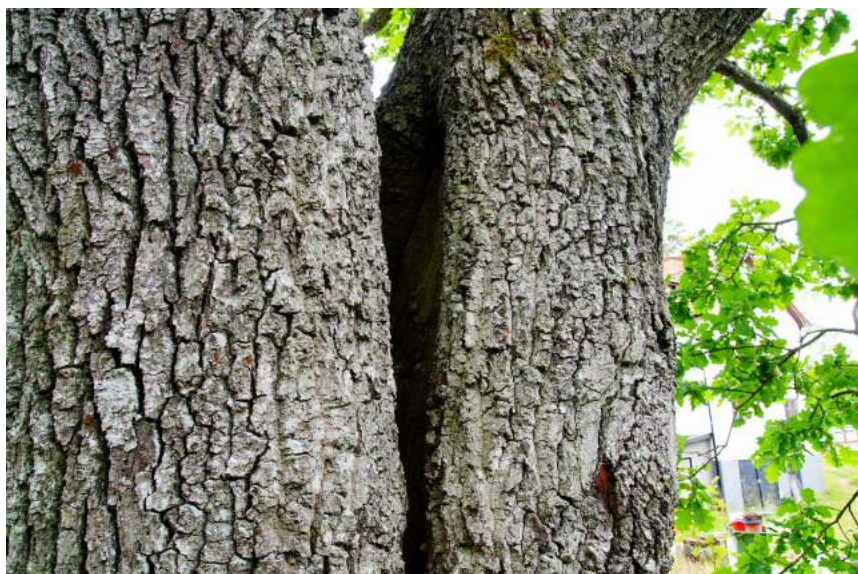
Den inventerade eken uppfyller samtliga kriterier för särskilt skyddsvärda träd enligt definitionen i Naturvårdsverkets inventeringsmanual för åtgärdsprogram för skyddsvärda träd i kulturlandskapet. Eken är ett jätteträd då den vid inventeringen visade sig ha en stamomkrets på 332 cm och därmed överstiger 1 m i diameter. Ekens ålder bedömdes också överstiga 200 år grundat på omkretsen samt den grovbarkiga strukturen, vilket bara uppnås på gamla ekar. Dessutom har eken en stamhålighet (en synlig långsmal hålighet, ca 30 cm lång) där stammen delar sig (se fig 1), vilket gör att samtliga tre kriterier för särskilt skyddsvärt träd uppfylls.

Eken är dubbelstammig och har en stamhålighet där de två stammarna går isär. Där finns även blottad vedyta, vilket är gynnsamt för många vedlevande insekter. Även vedlevande svampar kan här hitta en livsmiljö. Det är när eken börjar uppvisa sådana strukturer som den gör som mest nytta för den biologiska mångfalden. Ekar kan också överleva många hundra år med stamhåligheter och är anpassad för det. Detta gör att många andra arter utvecklats till att leva på gamla ekar med håligheter, mulm och död ved.

Figur 1. Hålighet i eken med blottad vedyta inuti håligheten. På bilden syns också den lavbevuxna skorpbarken typisk för gamla ekar.

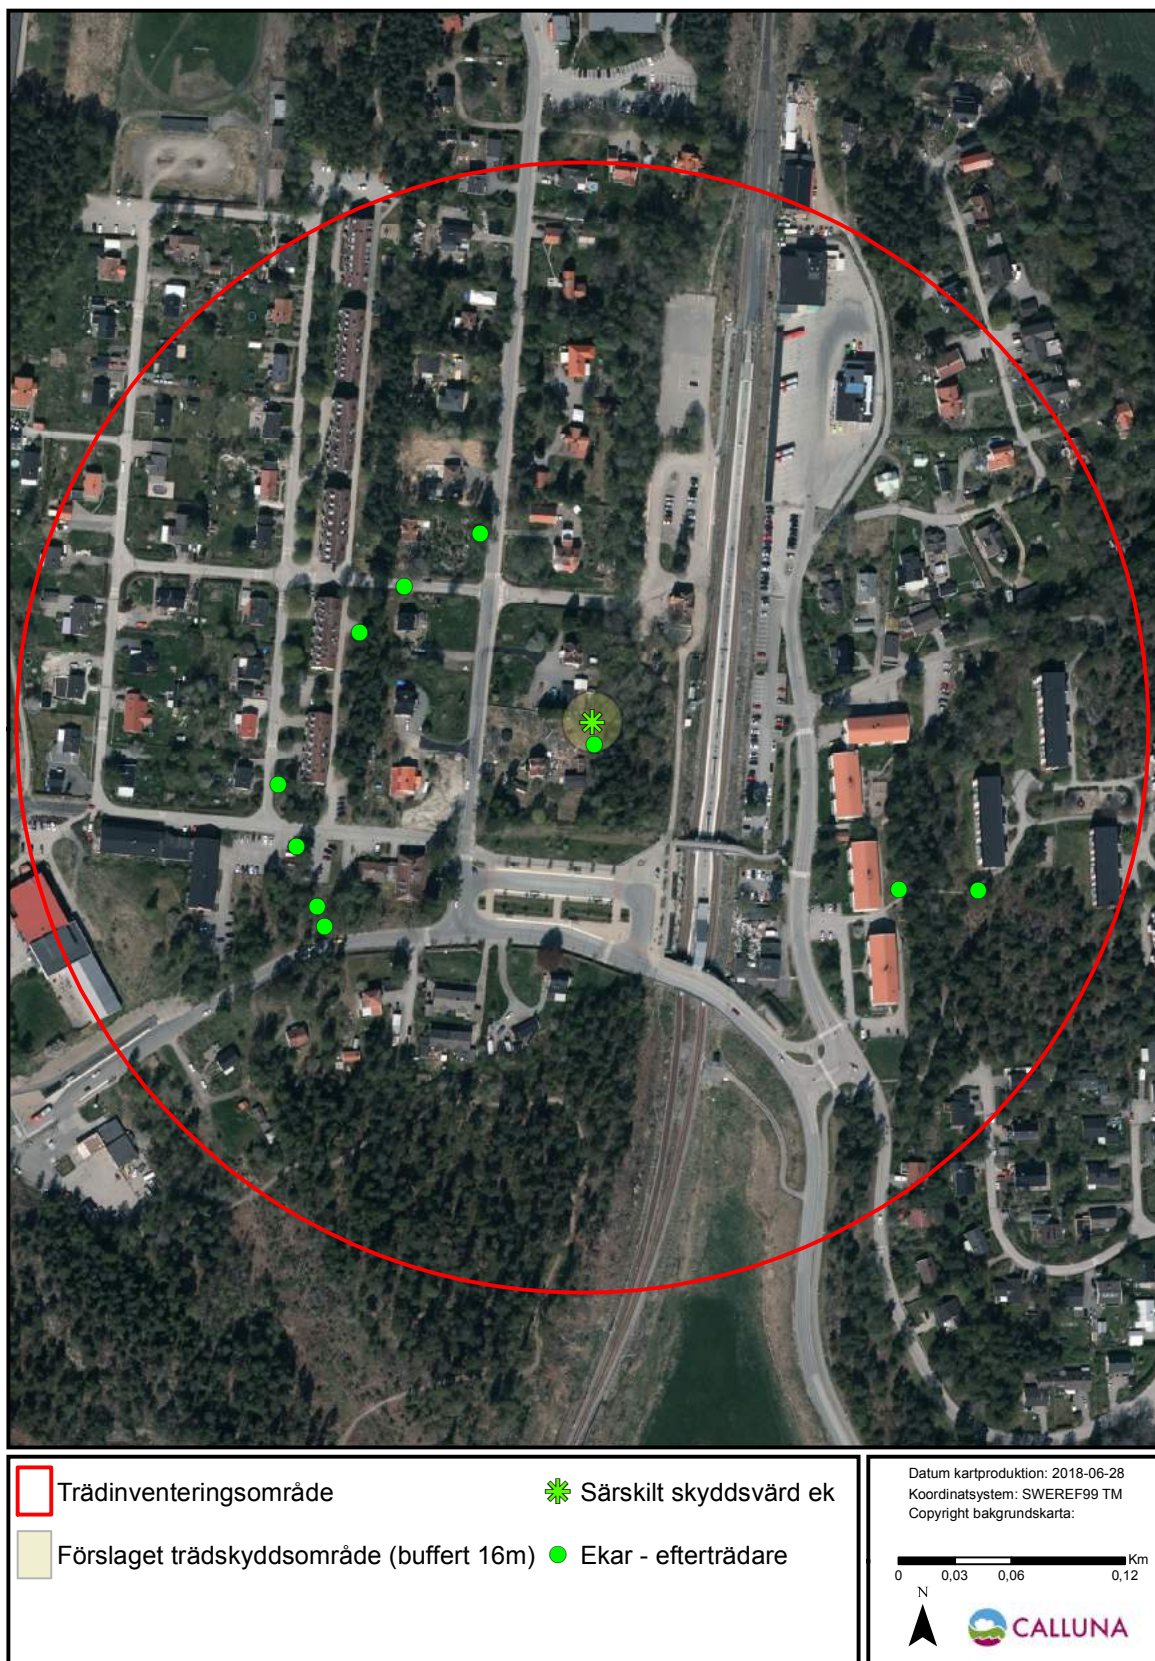
Figur 2. Kartan visar den inventerade särskilt skyddsvärda eken med förslaget trädskyddsområde samt efterträdare som förekommer inom en radie på 300 meter från eken.

Vid inventeringen genomsöktes närområdet inom en radie av 300 meter runt eken och tio ekar som uppvisar olika naturvårdsintressanta karaktärer registrerades. Inga av dessa 10 ekar når upp till definitionen av särskilt skyddsvärt träd, men har en viktig funktion som efterträdare till dagens gammelekar och dessa träd är markerade i figur 2.

För den inventerade skyddsvärda eken ska ett trädskyddsområde skapas som visar hur avspärningar kring trädet ska upprättas. Vid upprättandet av trädskyddsområdet ska trädens rotutbredning fastställas. Detta ska göras genom provgrävning. Om provgrävningar inte är möjliga kan person med grön kompetens och/eller projektledning med ansvar för trädens skydd istället välja att använda generella rekommendationer som anges i standarden. Calluna bedömer utifrån platsbesöket att ett skyddsavstånd på minst 15 meters radie mätt från stammens mitt behövs baserat på kriteriet "träd över 65 cm i stamdiameter mätt på 1,3 meters höjd ska ha ett skyddsavstånd på minst 15 meters radie mätt från stammens mitt." Denna tumregel stämmer också med riktlinjen i Länsstyrelsens rekommendation att skyddsavståndet helst bör vara 15 gånger stammens diameter, vilket skulle bli ett område på drygt 16 meter från stammen. Föreslaget skyddsavstånd på 16 meter visas på kartan i figur 2.

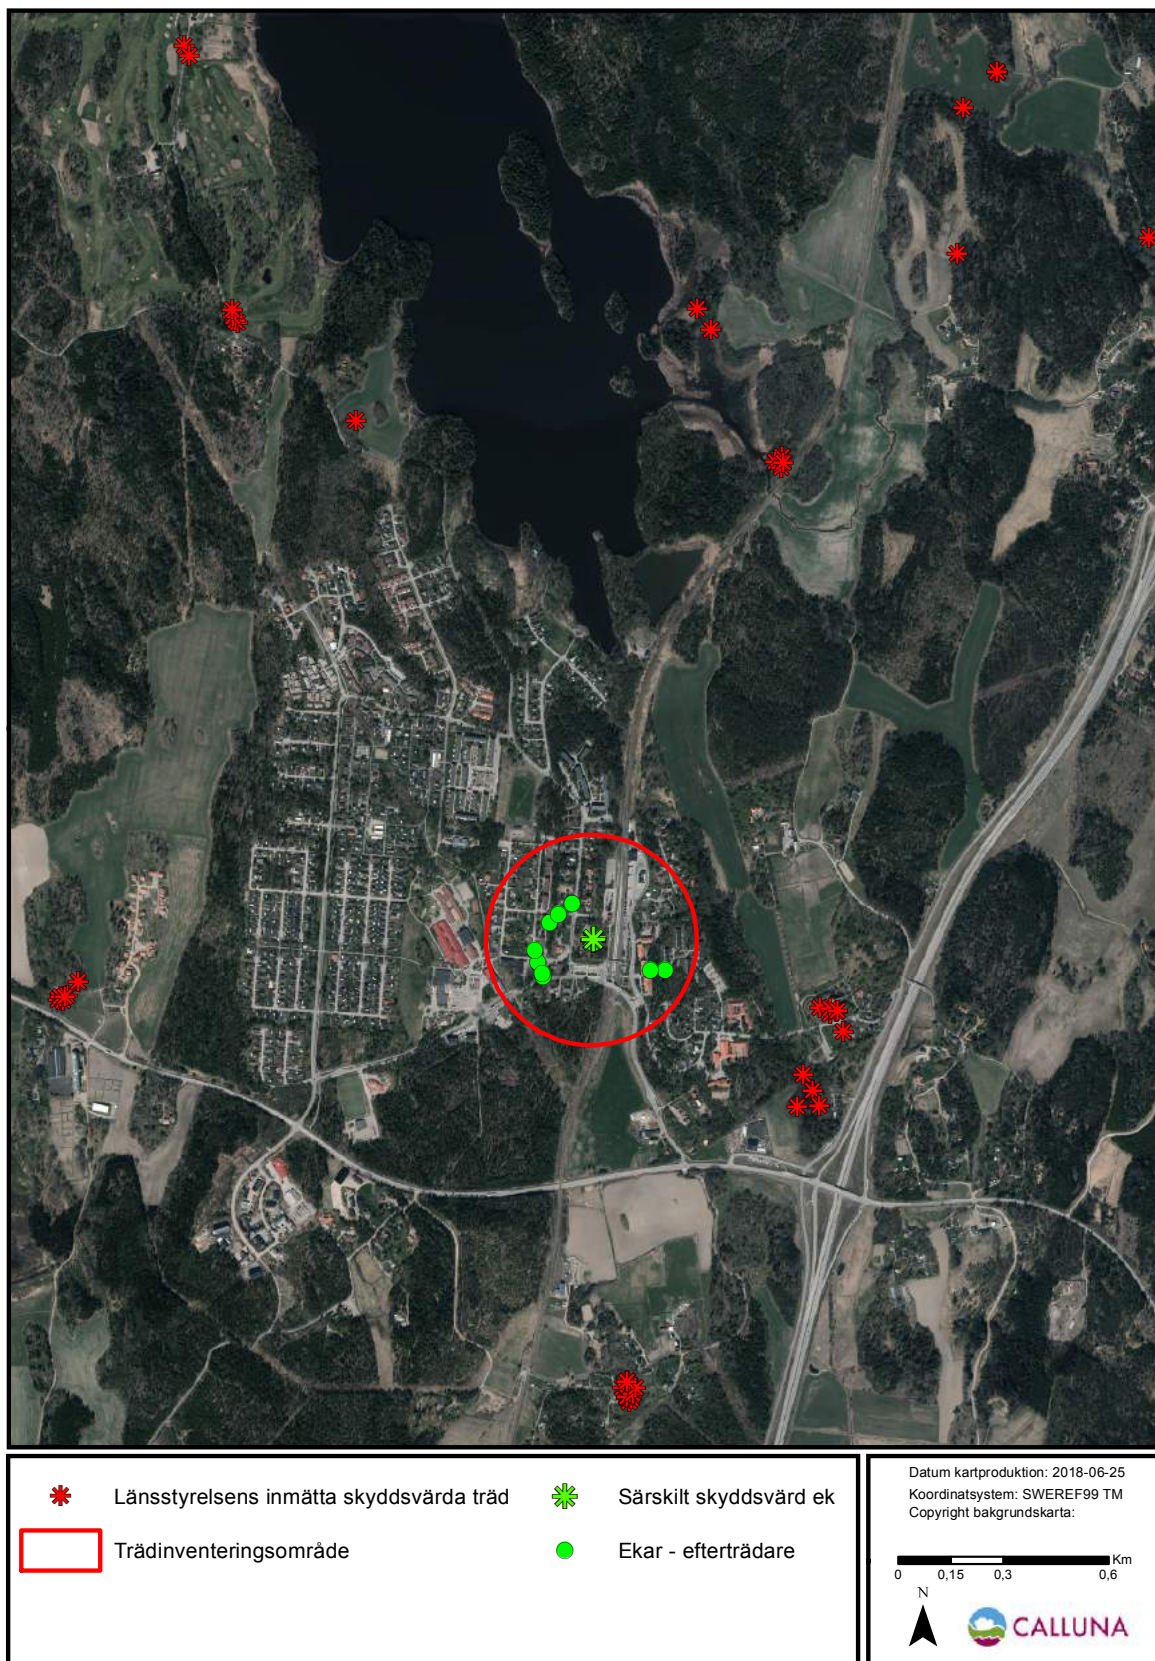
På en större skala är det tydligt att den skyddsvärda eken ingår i ett större eksamband. Utanför inventeringsområdet finns flera utspridda förekomster av skyddsvärda träd enligt länsstyrelsens databas (figur 3).

Figur 3. Kartan visar den skyddsvärda eken och efterträdarna i närområdet samt kopplingen till andra skyddsvärda träd på en större skala.
