PM - Utredning groddjur, hasselsnok och våtmark inför detaljplanering i centrala Ösmo etapp 1-Hallängen i Nynäshamns kommun

PM datum: 20210525, rev 20210609 och 20210621.

Text: Gunnar Myrhede, Lektus AB

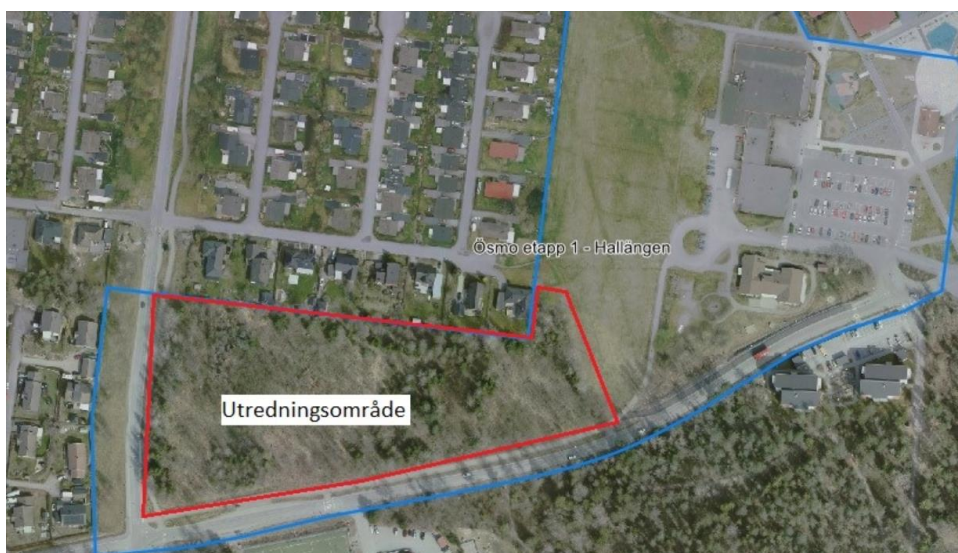
Figur 1. Utredningsområde, röd markering. (Blå markering visar hela planområdet för Ösmo etapp 1).

Utredningsområdet framgår av figur 1.

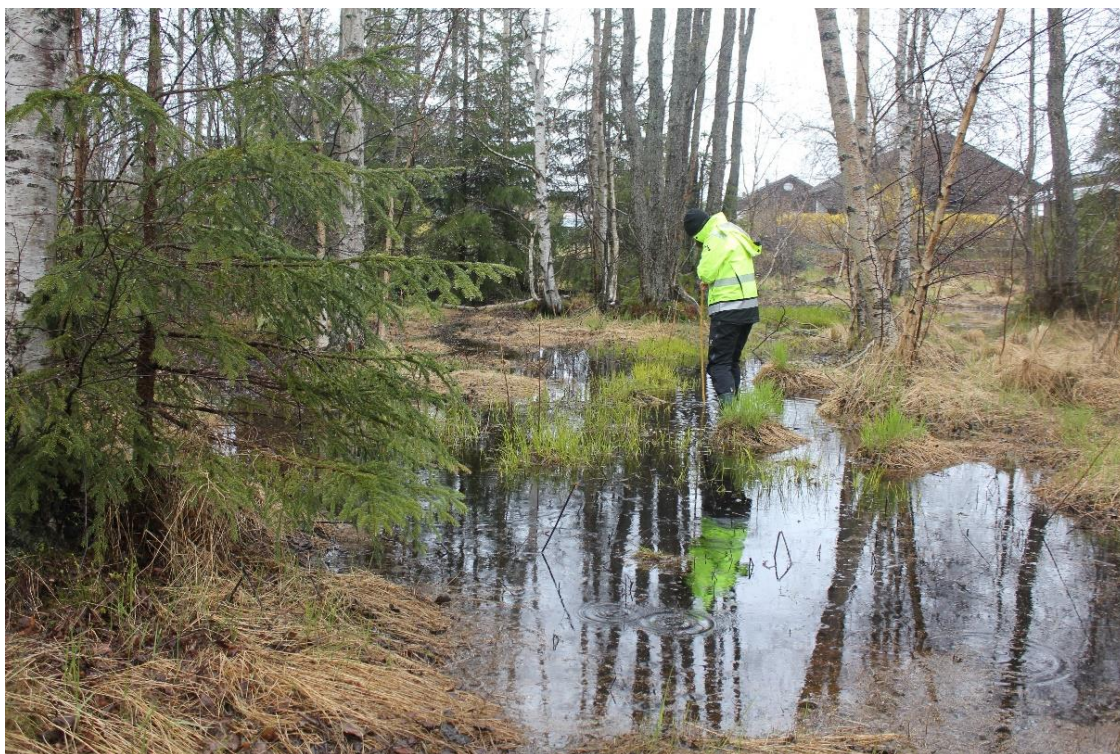
Figur 2. Undersökning av våtmarken.

Nytt besök gjordes 5 maj 2021. Det var tyvärr en kall och regnig dag och inte heller då sågs några groddjur eller romklumpar. Vattenprover (eDNA) togs för att söka genetiska spår av grodor, paddor och salamandrar i våtmarken. Analysen visade spår av mindre vattensalamander i den norra, lite djupare delen av kärret. Se även rapport i bilaga 2. eDNA är kortlivat. Analysen ger en bild av förekomst de senaste cirka 2-3 veckorna. Troligen har en eller flera mindre vattensalamandrar uppehållit sig i våtmarken i anslutning till provtagningen i början på maj. Transport av eDNA från annan plats till våtmarken till exempel via predator bedöms mindre sannolikt. För att säkert veta om det är en viktig lokal för lek och uppväxt av mindre vattensalamander kan ytterligare provtagning/verifiering göras. Ett förslag kan vara en förnyad provtagning nästa lekperiod.

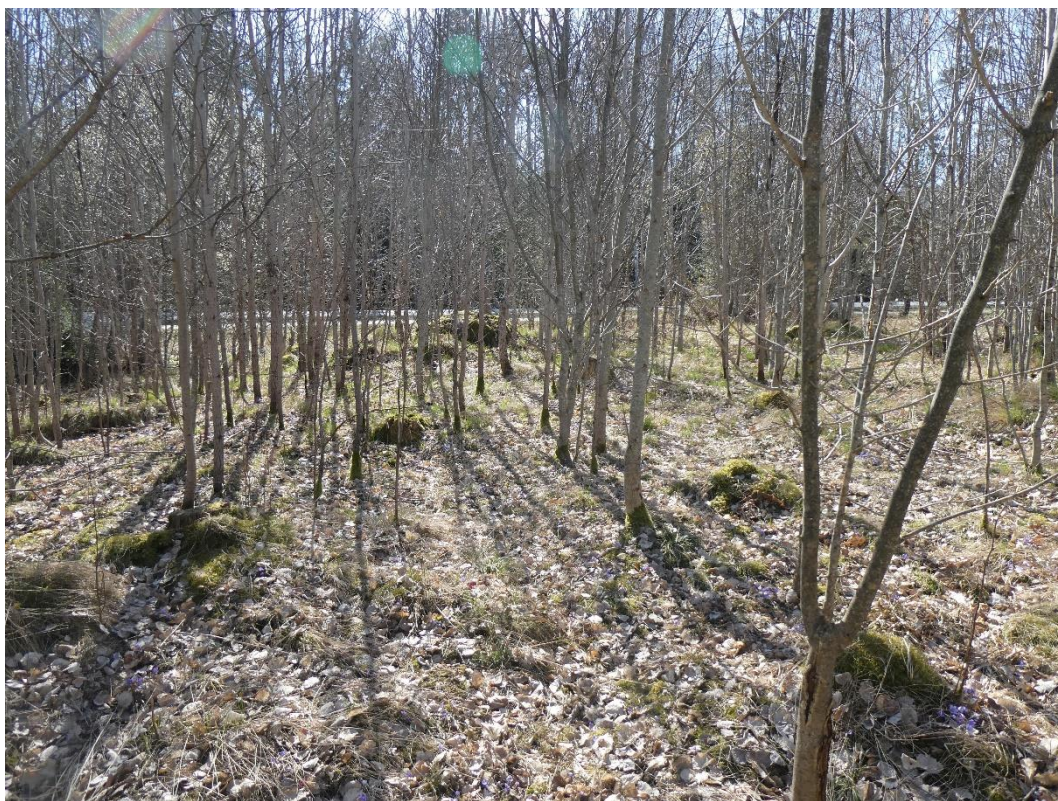
Figur 3. Utredningsområdet vid Hallängen.

Hallängen besöktes 20, 21 april och 12 maj 2021. Hela naturområdet avsöktes efter möjliga livsmiljöer för hasselsnok. Arten finns rapporterad från friluftsområdet söder om infartsvägen till Ösmo, ca 500 meter sydost om Hallängen, i ett område med hällmark. Hasselsnoken tycker om värme och förekommer ibland annat lövskogsbryn, torrare ljung och – hagmarker. Ofta i anslutning till sten- och klippansamlingar, hällmarker. Utredningsområdet vid Hallängen är snårigt och tätt med mycket yngre lövskog och relativt fuktig mark. Inga bra livsmiljöer för hasselsnok hittades, varken för sommar eller vintervistelse. se även figur 3.

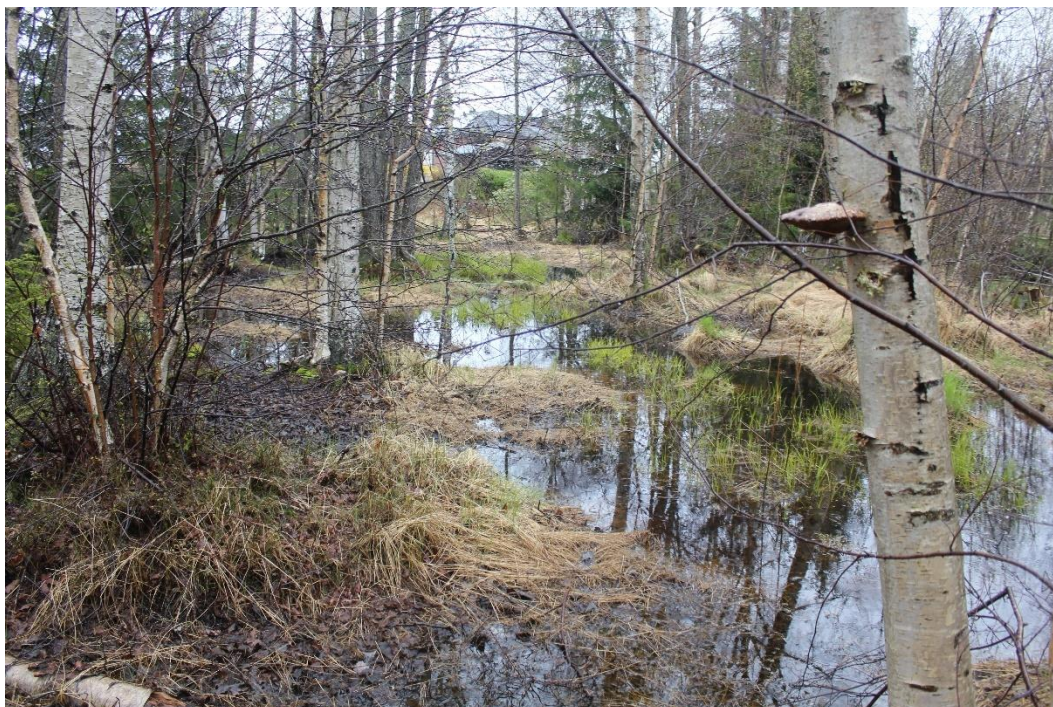
Figur 4. Kärret med bebyggelsen i norr.

Våtmarken mättes in 5 maj 2021. GPS-instrumentet Trimble Geo7X användes. Noggrannheten i mätningen bedöms till högst en meters felmarginal (0.81 i plan, 0.90 i höjdled). Aktuell strandlinje och strandlinjen vid högsta vattenstånd mättes in. Högsta strandlinjen bedömdes efter marknivå och vegetation. Se även bilaga 1 och figur 5. Det är ett flikigt, ganska litet kärr med björk och al i trädsiktet. Vattendjupet varierar mellan någon och några decimeter. Utbredningen av kärret varierar något med årstiden. Största djupet var 0.32 meter vid inmätningen. Buffertzonen kring inmätningen har satts till 3 meter. Våtmarken bedöms sällan torka ut helt utan håller troligen vatten året runt de flesta år.

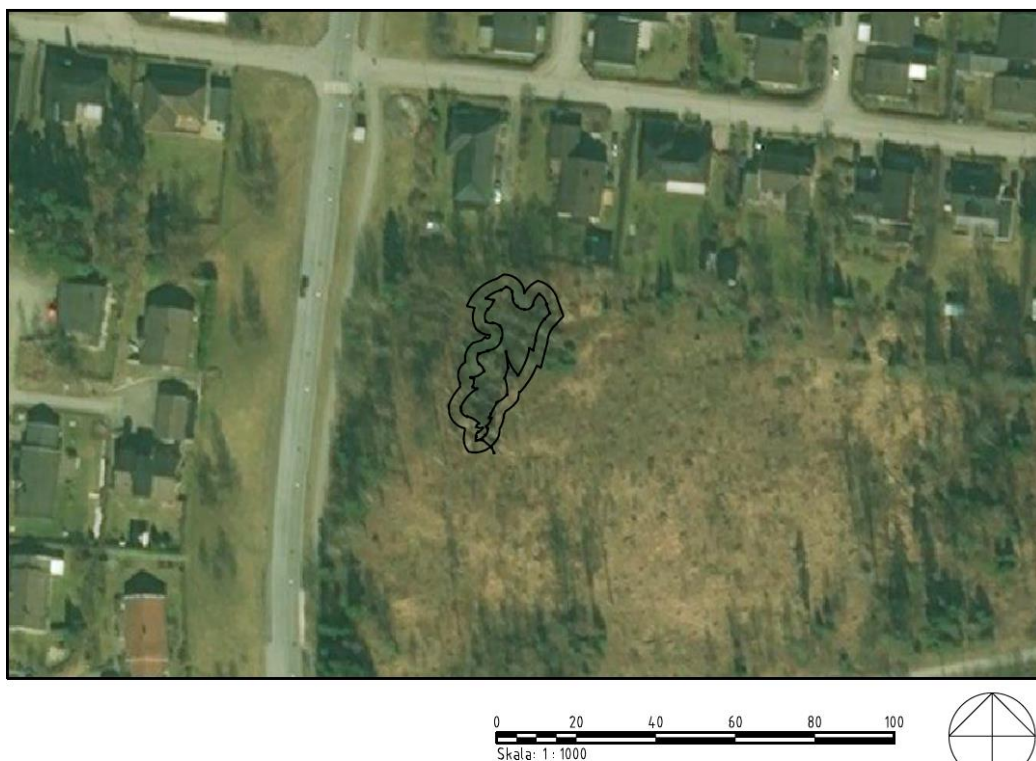
Figur 5. Karta över kärret efter inmätning. Yttre linjen motsvarar utbredning vid högsta vattennivå.

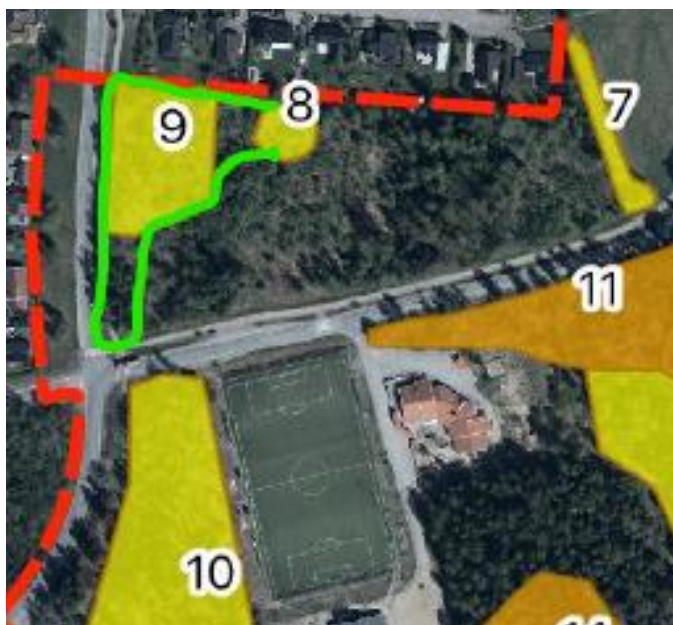
Figur 6. Utdrag ur naturvärdesinventeringen. Grön linje visar principen för gröonstråket.

Området med våtmarken i NVI:n (nr 9) och gärna en sträcka ner till korsningen vid Nyblevägen bör lämnas som naturmark. Knyt gärna också ihop naturmarken med fornlämningsområdet (nr 8 i NVI:n). Se även figur 6. Vid cykelbanan vid korsningen finns en dagvattentrumma under vägen som groddjuren säkert kan utnyttja som passage under Nyblevägen. Om man behåller ett grönt stråk i väster och nordväst finns möjlighet för groddjuren att vistas där och röra sig i mellan våtmarken och naturmarken i söder. Området där våtmarken ligger är omgärdad av vandringshinder i form av vägar och villatomter i tre riktningar. Om man bygger ut området kommer man att ytterligare öka antalet vandringshinder. Med den undersökning som gjorts vet man att mindre vattensalamander rört sig i vattenmiljön våren 2021. Det kan vara en lekplats och uppväxtmiljö för arten. Genom att spara ett gröonstråk finns fortsatta möjligheter för arten att vistas i området. Om man ökar vattenvolymen i våtmarken genom att fördjupa den och släpper in lite mera ljus till vattenmiljön genom att glesa den närmaste skogen kan man förbättra möjligheterna för groddjur i området.
