Nynäshamn
kommun

Översiktlig naturinventering GC-bro Källberga

2022-06-14 Slutversion

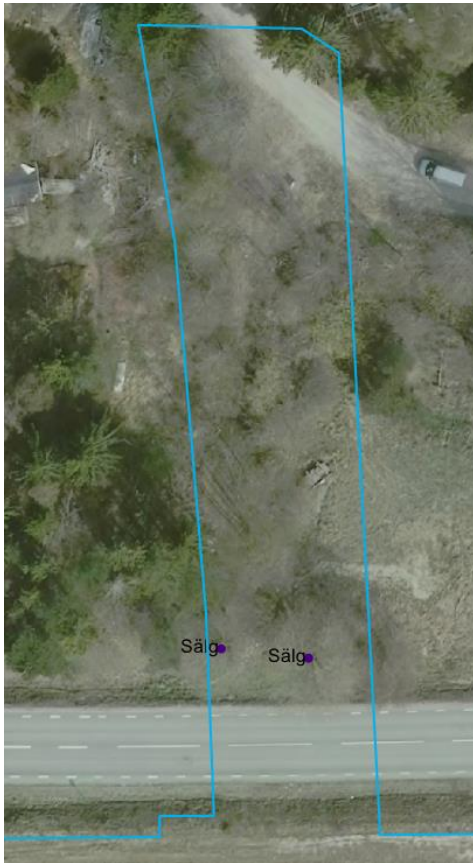
Figur 2. Skogsområde norr om Muskövägen på ortofoto från 2020. Lövträden har inte slagit ut ännu och ser därför gråsuddiga ut i bilden.

Planområdets norra del utgörs av Muskövägen och ett ca 18 meter brett träd- och buskbeklätt område som sträcker sig till Sittestavägen. I öster utgörs delar av området av öppen gräsmark, tidigare åker alternativt betesmark. Mellan Muskövägen och Sittestavägen löper en upptrampad gångstig. I väster angränsar planområdet mot en privat trädgård.

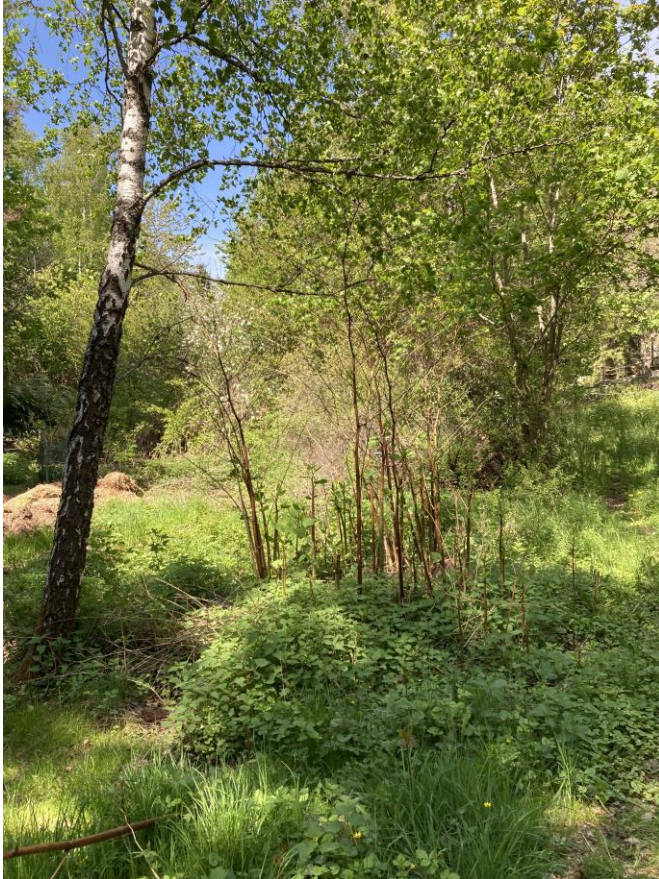
Platsen domineras av lövträd som består av björk, körsbär, sälg, vildapel, lönn och hassel. Här finns även enstaka tall. En sjungande koltrast observerades i trädskronorna. Tre döda enar står bland lövträden och har troligen skuggats ut av den i övrigt ganska täta vegetationen. En liggande halvdöd sälg finns strax öster om stigen. Buskskiktet består av slån, hagtorn, druvfläder, måbär och nypon. Längs med stigens östra sida finns ett blockrikt ca 1 meter brett röse. Flera mindre partier med block finns i övriga delar av området. Nära Muskövägen samt Sittestavägen växer brännässlor, även sydost om den privata tomten. Olika trädgårdsväxter har spridit sig ut i planområdet, bl.a. kaprifol. Ett bestånd av parkslide växer precis i gränsen mellan planområdet och den privata tomten. Parkslide räknas inte som en invasiv främmande art i nuläget men är en art som orsakar stora problem genom att den lätt sprider sig och konkurrerar ut inhemsk flora. Arten är mycket svår att bekämpa och spridning sker lätt via rotsystemet. Det är av stor vikt att spridning förhindras i

kommande markarbeten på platsen. Läs mer om parkslide i Naturvårdsverkets webbplats om invasiva arter¹.

Figur 3. Uppväxande buskage av parkslide, samt döda fjölårsskott, mitt i bilden. Buskaget står precis vid plangränsen.

- Beakta beståndet av parkslide och utred hur spridning av arten ska begränsas vid arbeten på platsen.
- Stammen från den stora sälgen i området norr om Muskövägen bör bevaras som faunadepå i eller i närheten av planområdet. Stammen bör placeras solbelyst.
- Låt om möjligt de avverkade sälgarna växa upp på nytt genom rotskott.
- Se till att det fortsatt finns stenrösen norr om Muskövägen som kan utnyttjas av huggorm.
- Använd inte matjord som toppskikt norr om Muskövägen, utan välj ett sandigare material för att bevara och gynna den torrmarksflora som finns väster om planområdet.

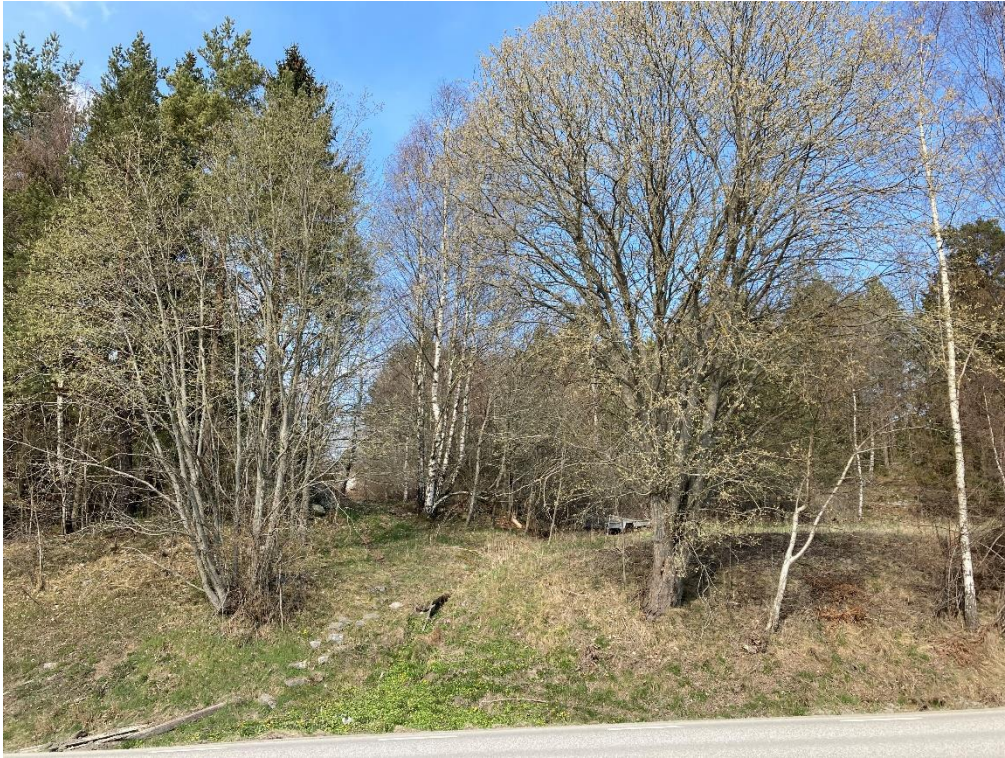
I Muskövägens norra dikesslännt växer en flerstammig sälg som mäter 278 cm i omkrets under förgreningen. Bin kunde observeras i kronan vid fältbesöket 2021. En liten barkblotta med mulm finns på sydsidan av stammen, vilket är ett viktigt substrat för specialiserade arter. Några meter åt väster står ytterligare en flerstammig sälg, men med betydligt klenade stammar som förgrenar sig redan vid basen av trädet. Denna sälg ses som en efterträdare till den grova sälgen. I dikesbotten och i slänten växer svalört och nässlor medan västra delen av slänten har en torrmarksflora med bland annat tjärblomster, smultron, svartkämpar, johannesört, gråfibbla, nagelört, femfingerört, teveronika, mårör och skogsviol. Finast flora finns dock väster om planområdet. Enstaka jordblottor observerades där ett antal håll tillhörande någon vägstekelart förekom. Vidare observerades två huggormar (2021) som solade sig i slänten nedanför den stora sälgen, varav en låg kvar under hela besöket. Huggormar är fridlysta i hela landet enligt 6§ artskyddsförordningen. Förbudet innebär att det är förbjudet att döda, skada, fånga eller på annat sätt samla in exemplar, samt ta bort eller

skada ägg, rom, larver eller bon. Arten är bedömd som livskraftig (LC) i rödlistan. Ett antal sorkhål observerades nedanför den stora sälgen vid inventeringen i maj 2022.

Figur 4. Två sälgar i slänten mot Muskövägen vid platsbesök den 21 april 2021.

Genomförandet av detaljplanen bedöms påverka de naturvärden som identifierats i planområdet negativt i viss mån. Dock bedöms naturvärdena kunna bestå även framöver då planområdet och den planerade GC-bron utgör ett relativt litet ingrepp i naturmiljön. I den norra delen av planområdet kommer de två sälgarna i vägslänten samt alla eller merparten av de bärande och blommande träden och buskarna behöva tas bort i samband med uppförandet av GC-bron. Tillgången på sälg är relativt god i närområdet samt att arten växer sig stor på kort tid. Det finns även fler blommande och bärande träd och buskar i närheten av planområdet. Borttagande av sälgarna och övriga blommande och bärande träd och buskar bedöms därmed inte få betydande negativa konsekvenser av planläggningen. Utformningen av GC-bron och dess omedelbara omgivning bör kunna utformas så att huggorm fortsättningsvis har ett eller flera rösen att tillgå. Därmed bedöms planläggningen inte utlösa artskyddsförbudet avseende huggorm.

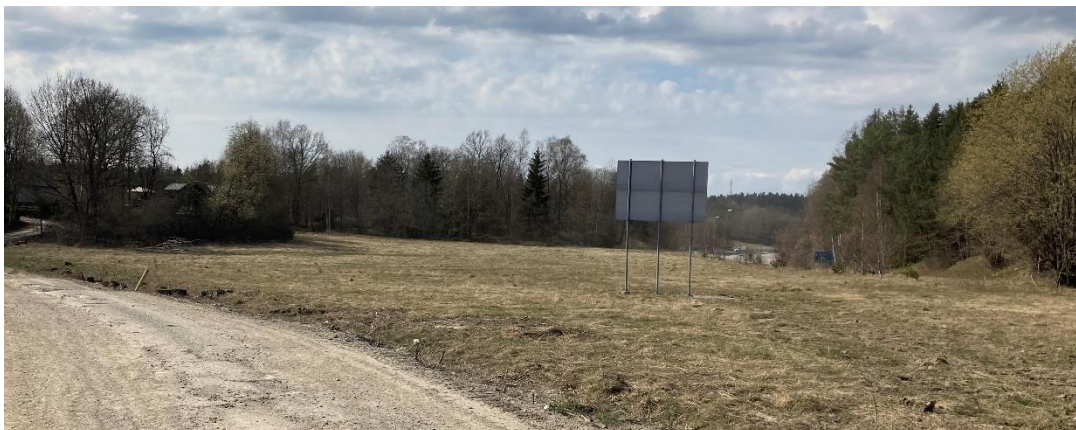
Merparten av planområdet består av hag-/åkermark, samt grusväg, grusplan samt delar av en trädgård. Närmast Muskövägen fanns smultron och sly av gran, björk, tall och sälg. Inom denna del av planområdet återfanns inga naturvårdsintressanta arter eller substrat. Huggorm noterades strax utanför planområdet under 2022 av planarkitekten.

Figur 6. Hag-/åkermarken sett från öster. Foto från 2021.
