Södertörns Miljö- och Hälsoskyddsförbund  
Nynäshamns kommun

**Översiktlig genomgång delområden inom Planområdet "Källberga"****2015-1146**

<b>Fastighet:</b> Del av Vidbynäs 1:3 Nynäshamn Sittesta 2:18	<b>Fastighetsägare (lagfarten):</b> Marcus Wallenberg Ösmo Mark AB
<b>Utdelningsadress:</b> BOX 16066	
<b>Postnummer och ort:</b> 103 22 Stockholm	
<b>Telefon:</b> 0708-664 575 Magnus Birke, Imprestor Fastighets AB	
<b>Ansvarig verksamhetsutövare</b>	
<b>Kontaktperson hos verksamhetsutövare:</b> Ombud: Imprestor Fastighets AB, Magnus Birke	
<b>Utdelningsadress:</b> Sveavägen 159	
<b>Postnummer och ort:</b> 113 46 Stockholm	
<b>Miljökonsult (genomförare av inventering):</b> Momentux & Co. AB 556902-8144	
<b>Kontaktpersoner:</b> Peder Feinberg 0708-755 570 Fanny Falkenmark 0704-22 27 99	
e-post:	<a href="mailto:peder@momentux.se">peder@momentux.se</a>
<b>Miljökontrollant, 3:e parts kontroll</b> Enrecon AB, Niklas Ander Telefon 0708-12 83 66 e-post: <a href="mailto:niklas.ander@enrecon.se">niklas.ander@enrecon.se</a>

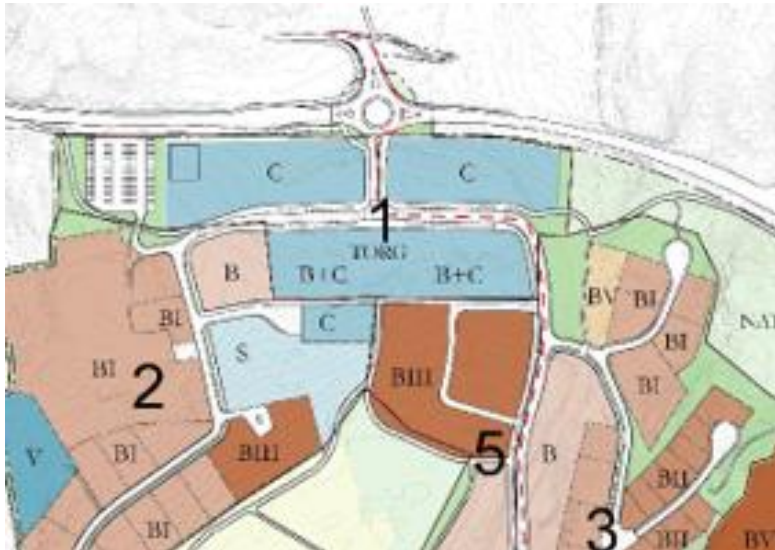
Kvarter 1

Den norra delen av området, bl.a. Sittesta 2:24, av ägts och också används av Ösmo Smide AB. Fastigheten är både översiktligt provtagen men provtagningen har också skett på de områden där det har funnits risk för miljöskada. Rapport är inlämnad till SMOHF. Halter överskridande KM men understigande MKM återfanns. Efter samråd med SMOHF genomfördes en uppföljande, fördjupad provgrävning av området. Den visade att området är uppfyllt med bergkross ner till fast berg. Inga ytterligare åtgärder ansågs vara nödvändiga.

Ösmo Smide har haft en väl kontrollerad verksamhet, främst tungsmide, men ej ytbehandling. Deras rutiner och proaktiva miljöarbete gör att vi finner risken för okända miljöskador som ringa. Fastighetsägaren till Vidbynäs 1:3 har förvärvat fastigheten och verksamheten har flyttat. Byggnaderna kommer troligtvis att fungera som projektkontor.

Finns inte behov av någon åtgärd i närtid, givet att inga materiella förändringar eller tillbud noteras. Det finns förhöjda halter, överstigande KM men fastigheten kommer att saneras så att förekommande halter inte utgör någon risk för människors hälsa och miljö utifrån planerad markanvändning. Åtgärderna – utifrån provtagningarna anses vara mindre åtgärder. Provtagningar kommer att genomföras för att tillse att, efter åtgärd, åtgärds målet är nått, när så är aktuellt.

Vid det tillfälle då de befintliga fastigheterna rivs kommer provtagning att ske under de befintliga fastigheterna. Fastigheten kommer att åtgärdas så att KM nivå möts för de områden som är avsedda för bostadsändamål.
