Nynäshamns kommun

# Kalvö industriområde PM Bergteknik

Uppdragsnr: 107 27 78 Version: 4 Datum: 2022-03-15

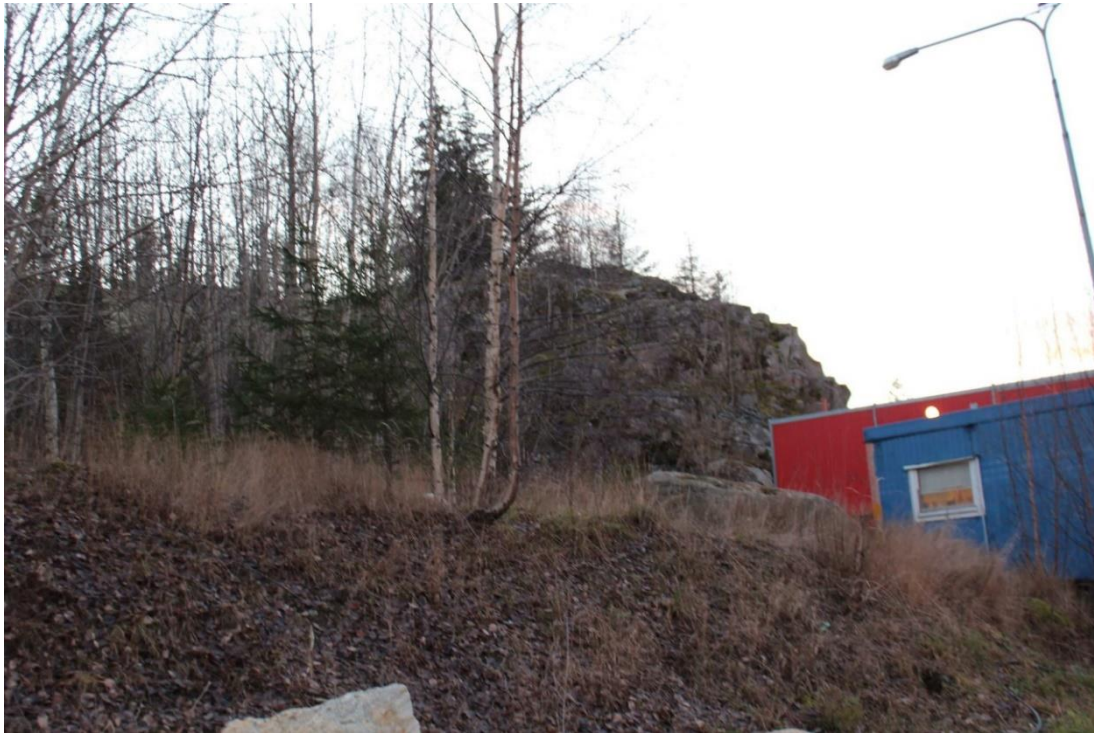
Figur 9. Vy mot planerad naturmark.

Generellt föreligger ingen risk för blockutfall inom planområdet och läge 3. Däremot finns en sprängd skärning mot fastighet Nynäshamn 2:178, vilken är utanför planområdet. Gällande denna skärning bedöms den storskiviga strukturen i huvudsak som stabil men känslig vid underminering, tex vid sprängning i släntfot.

Även här föreligger låg till ingen risk att block ska falla in på planområdet och stabiliteten bedöms inte vara något problem för planens antagande med berget i sin nuvarande utformning. Ingen åtgärd krävs.
