# Källberga, Ny GC-bro över väg 539

*Markteknisk undersökningsrapport (MUR)*

Datum: 2023-01-19	Rev A:	Uppdragsnummer: 2020053
Upprättad av: Johannes Wanselius

UPPDRAGSNAMN: Källberga GC-bro  
Geoteknisk Undersökning

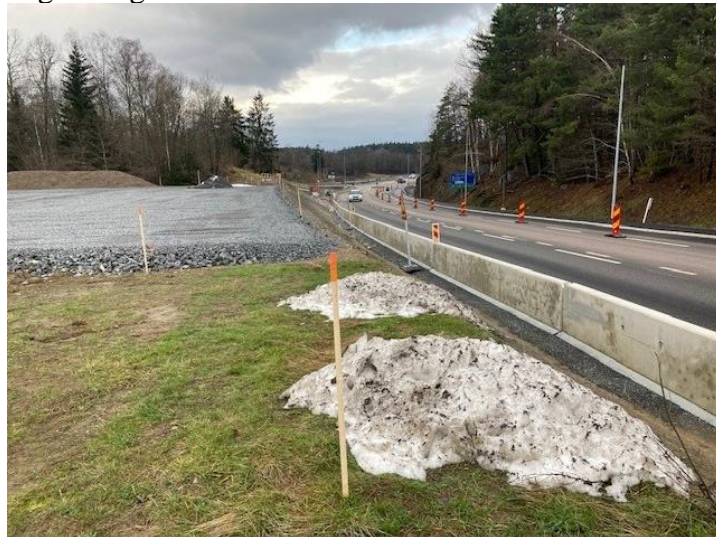
Figur 3. Befintlig mark söder om vägen. Vy västerut.

Området utgörs bland annat av gräsytor, skogbevuxen mark och asfalterad väg. Se figur 3 och 4.

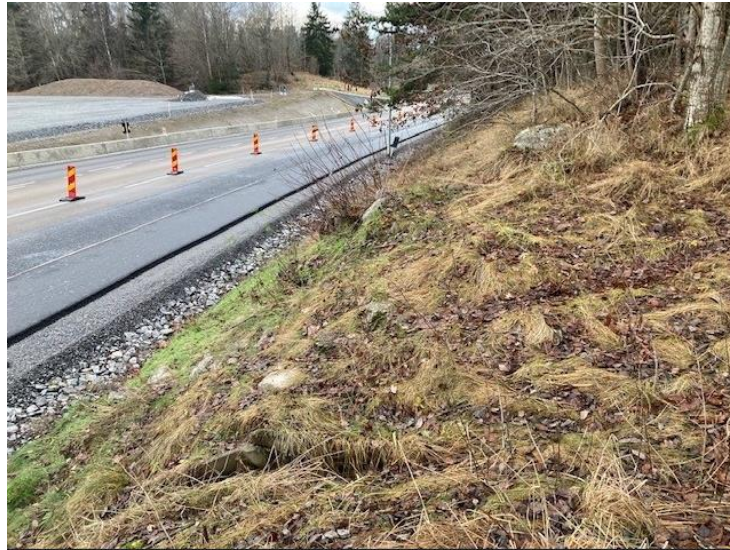
Figur 4. Befintlig mark norr om undersökningsområdet. Vy västerut.

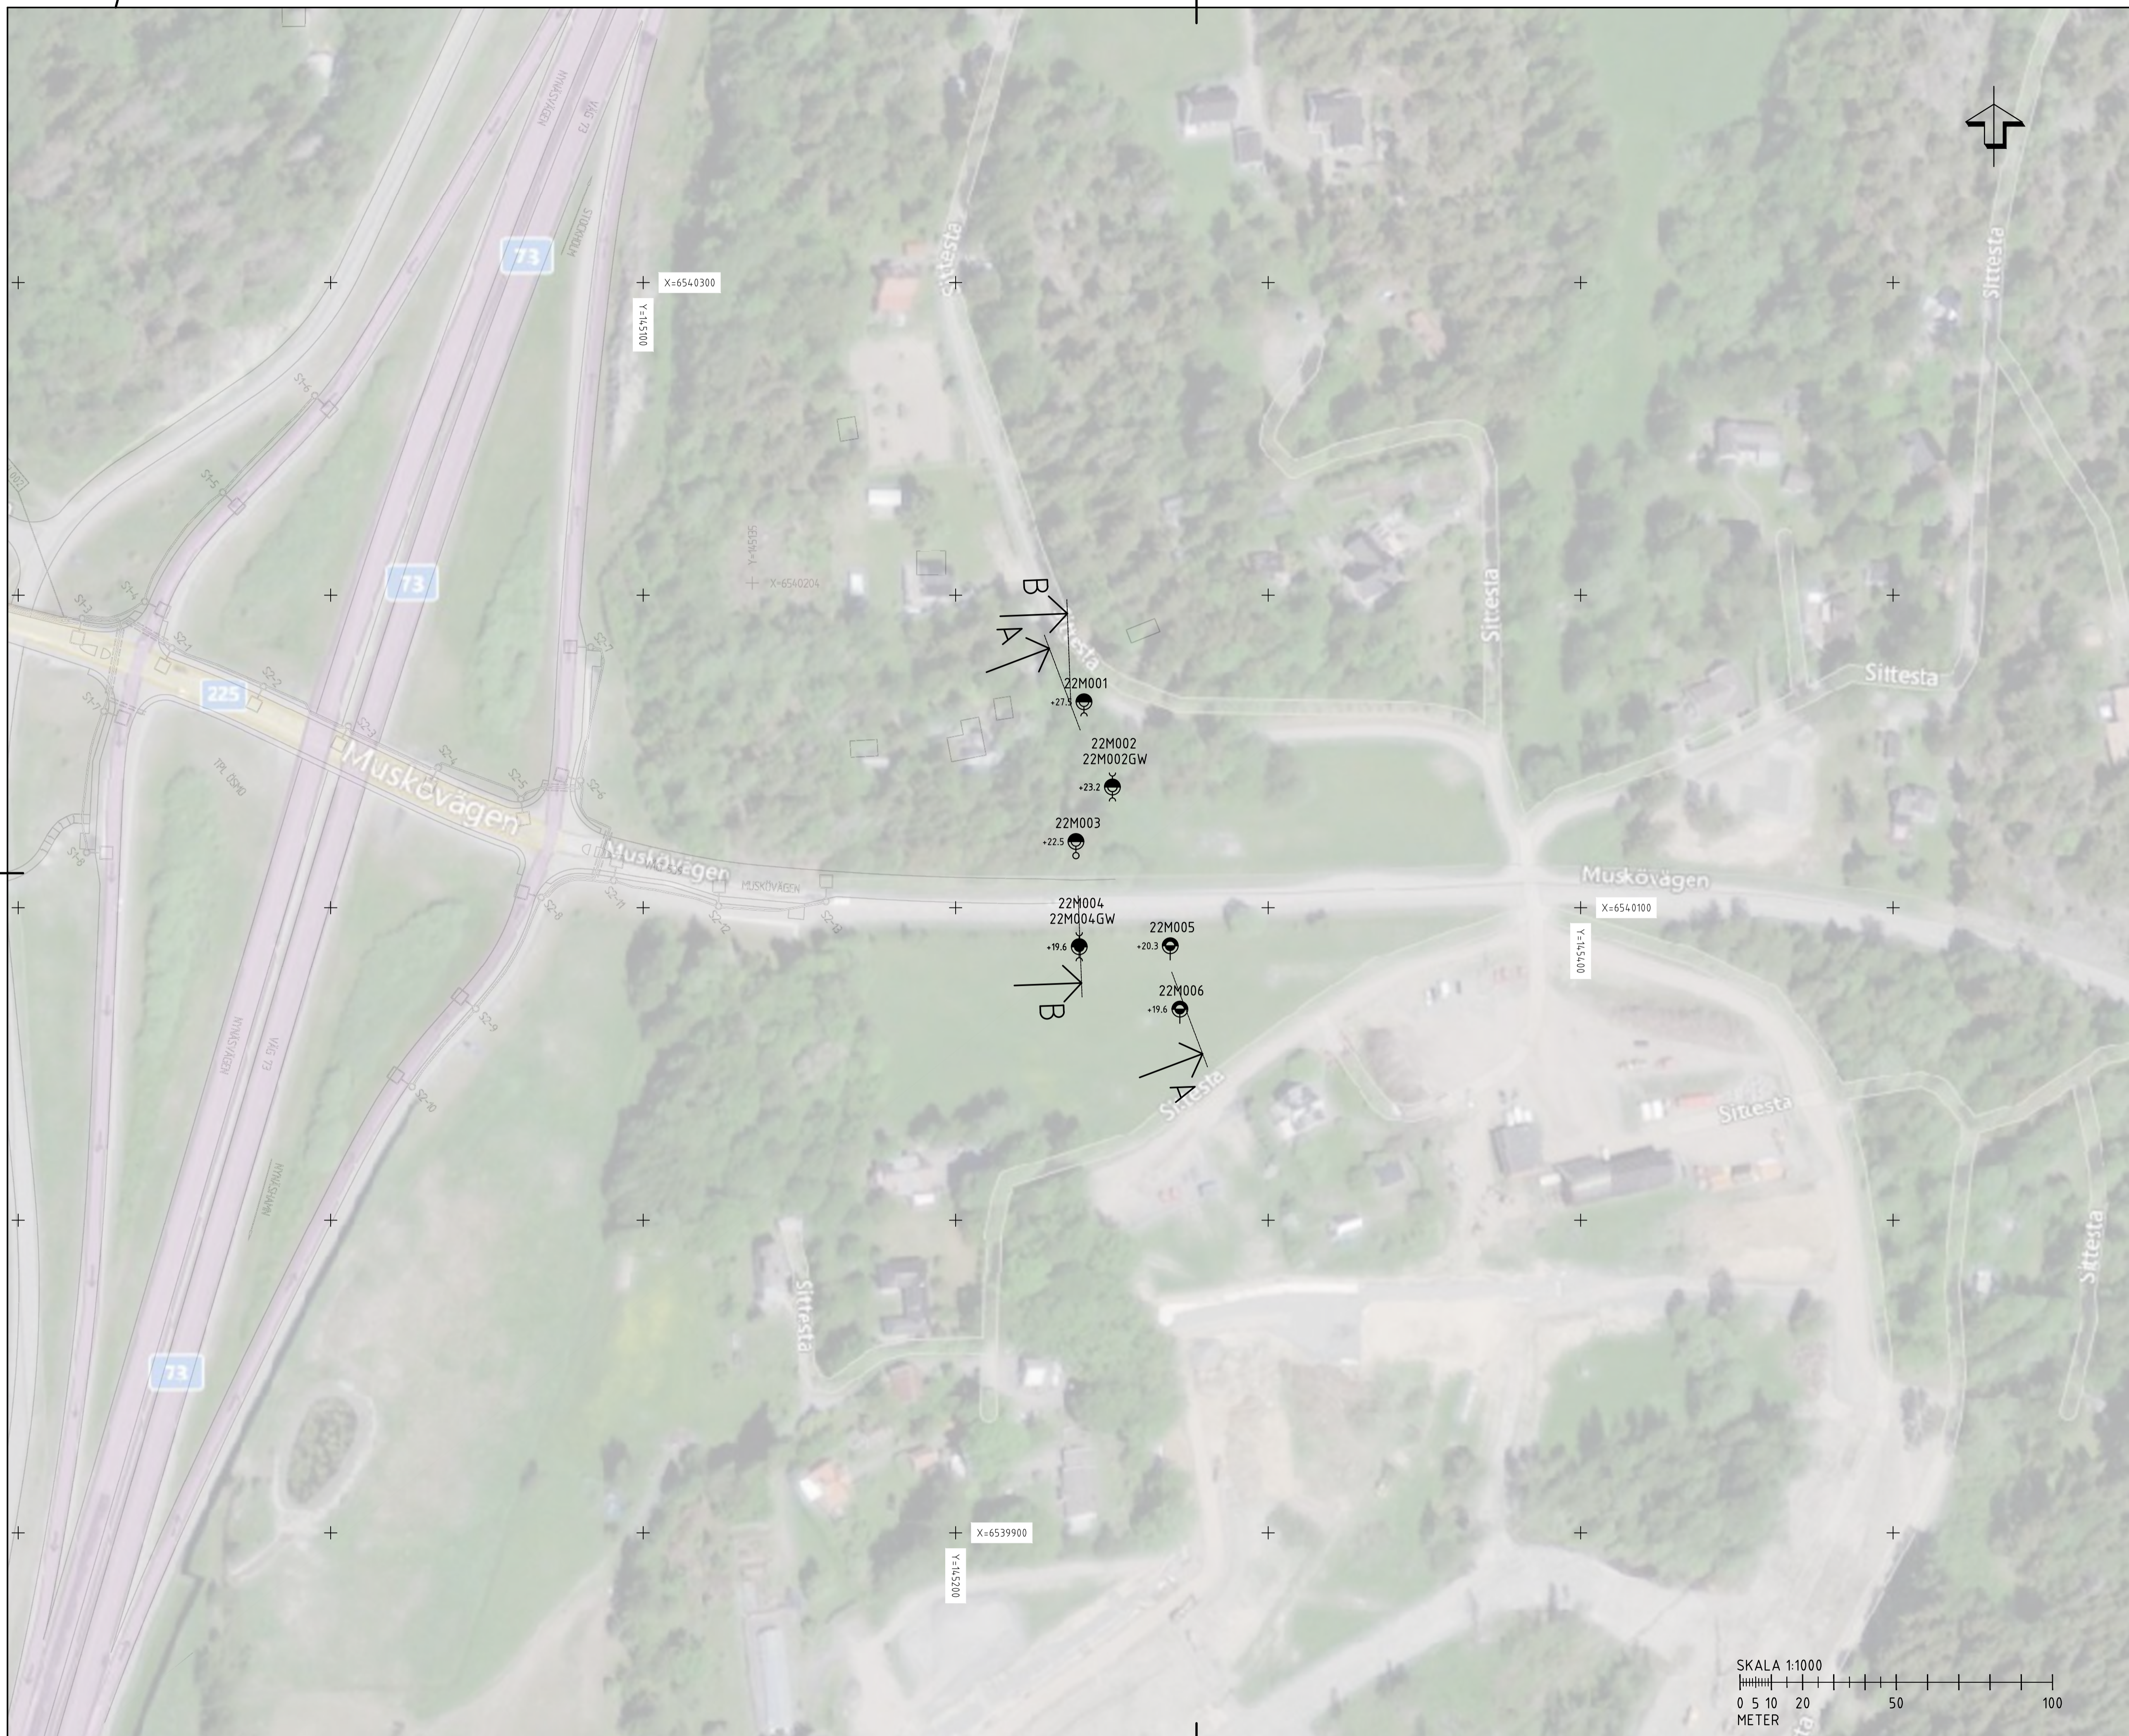
ANMÄRKNINGAR  
SATELLITBILD ÄR EJ KOORDINATSATT.  
RITNINGEN AVSER ENDAST GEOTEKNISK INFORMATION.  
ÖVRIG INFORMATION PÅ RITNING HAR ENBART ILLUSTRATIVT SYFTE.

Resultaten av utförda sonderingar och provtagningar redovisas i plan på bifogad ritning G-10-1-001 och i sektion på bifogad ritning G-10-2-001. Redovisningen följer ”SGF berg och jord beteckningsblad ” 2016-11-01.
