RISKANALYS KALVÖ TRAFIKPLATS

Bensinstation inom vattenskyddsområde

2016-04-20

Bensinstation inom vattenskyddsområde Nynäshamns kommun

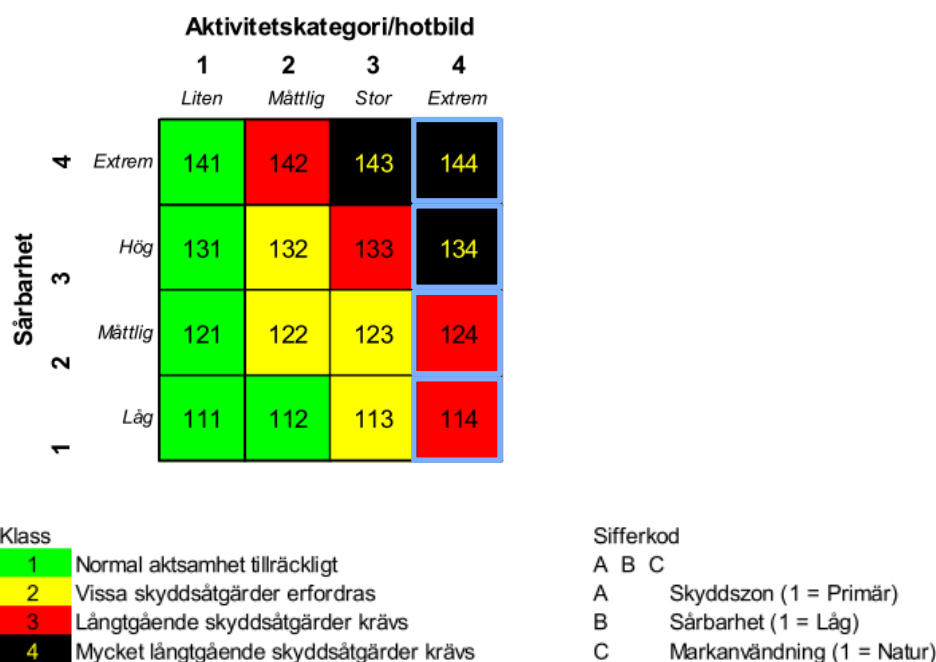
Zon 1

Figur 11 Sammanvägt resultat primär zon.

Sammanvägt resultat visar att mittersta delen av området som ligger inom den primära zonen och på östra sidan av grundvattenmagasinet får kombinationen 114, området öster och väster om detta 124 och områdena längre ut mot kanterna 134. Området längst ut mot väster får kombinationen 144, se figur 11.

Detta ger riskklasserna 3 och 4, d v s "långtgående skyddsåtgärder erfordras" och "mycket långtgående skyddsåtgärder krävs". I den mittersta delen där sårbarheten bedöms vara låg och måttlig gäller riskklass 3 medan i de östra och västra delarna, där sårbarheten bedöms vara extrem gäller riskklass 4, se figur 12 för riskklassernas utbredning.
