Markteknisk undersökningsrapport (MUR) avseende geoteknik – Kalvö industriområde, Nynäshamn

Beställare: Nynäshamns kommun

Upprättad av: Johan Freudendahl

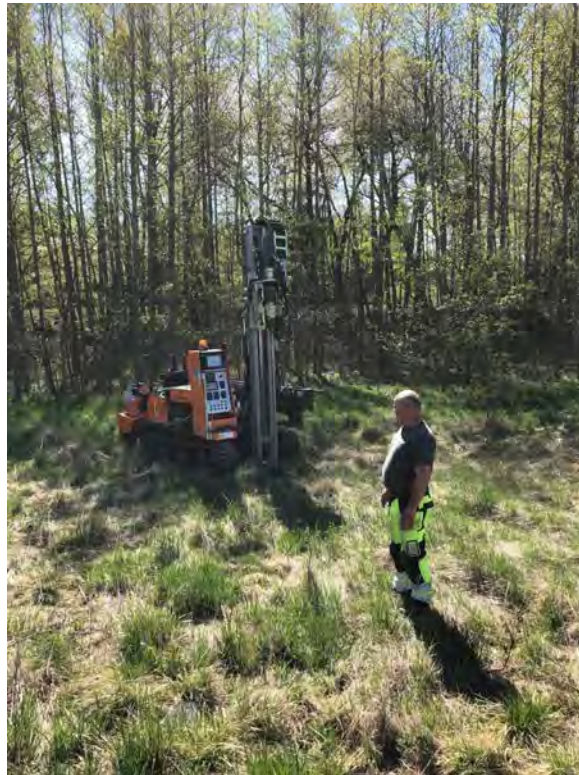
Borrigen på Kalvö industriområde.

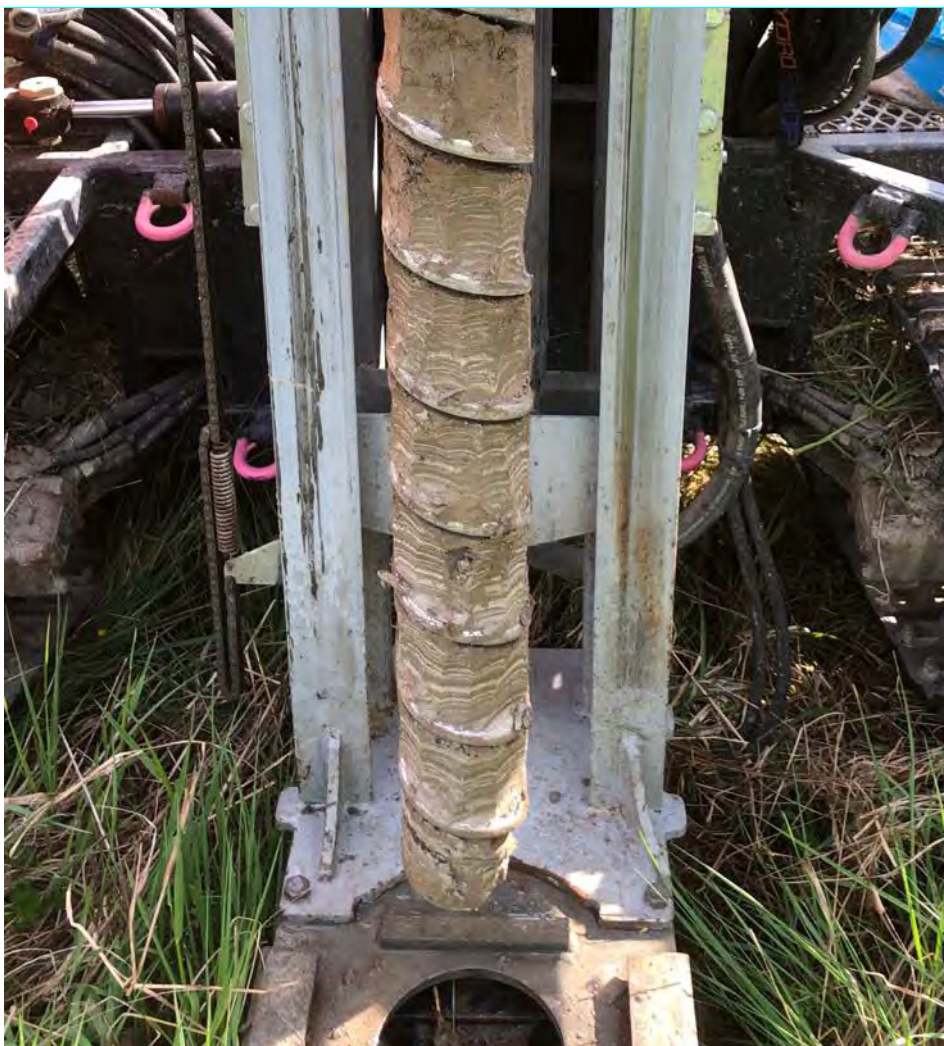
Figur 4. Ett exempel det ytliga jordlagret inom området. Notera det marmorerade utseendet.

Undersökningsområdet kan grovt beskrivas som en dalgång löpandes i sydvästlig nordostlig riktning. Höjderna är enligt SGU karterade som berg i dagen medan de mer låglänta områdena består av olika leror. Vid undersökning framgick att mycket av det som karterats som lera snarare var av siltkaraktär. Kohesionsjordarna i dalgången visade ofta upp ett närmast marmorert utseende med omväxlande centimetertjocka lager av ljus silt och mörkare lera, se figur 4. Ett tunnare moräntäcke återfanns också på flera ställen.

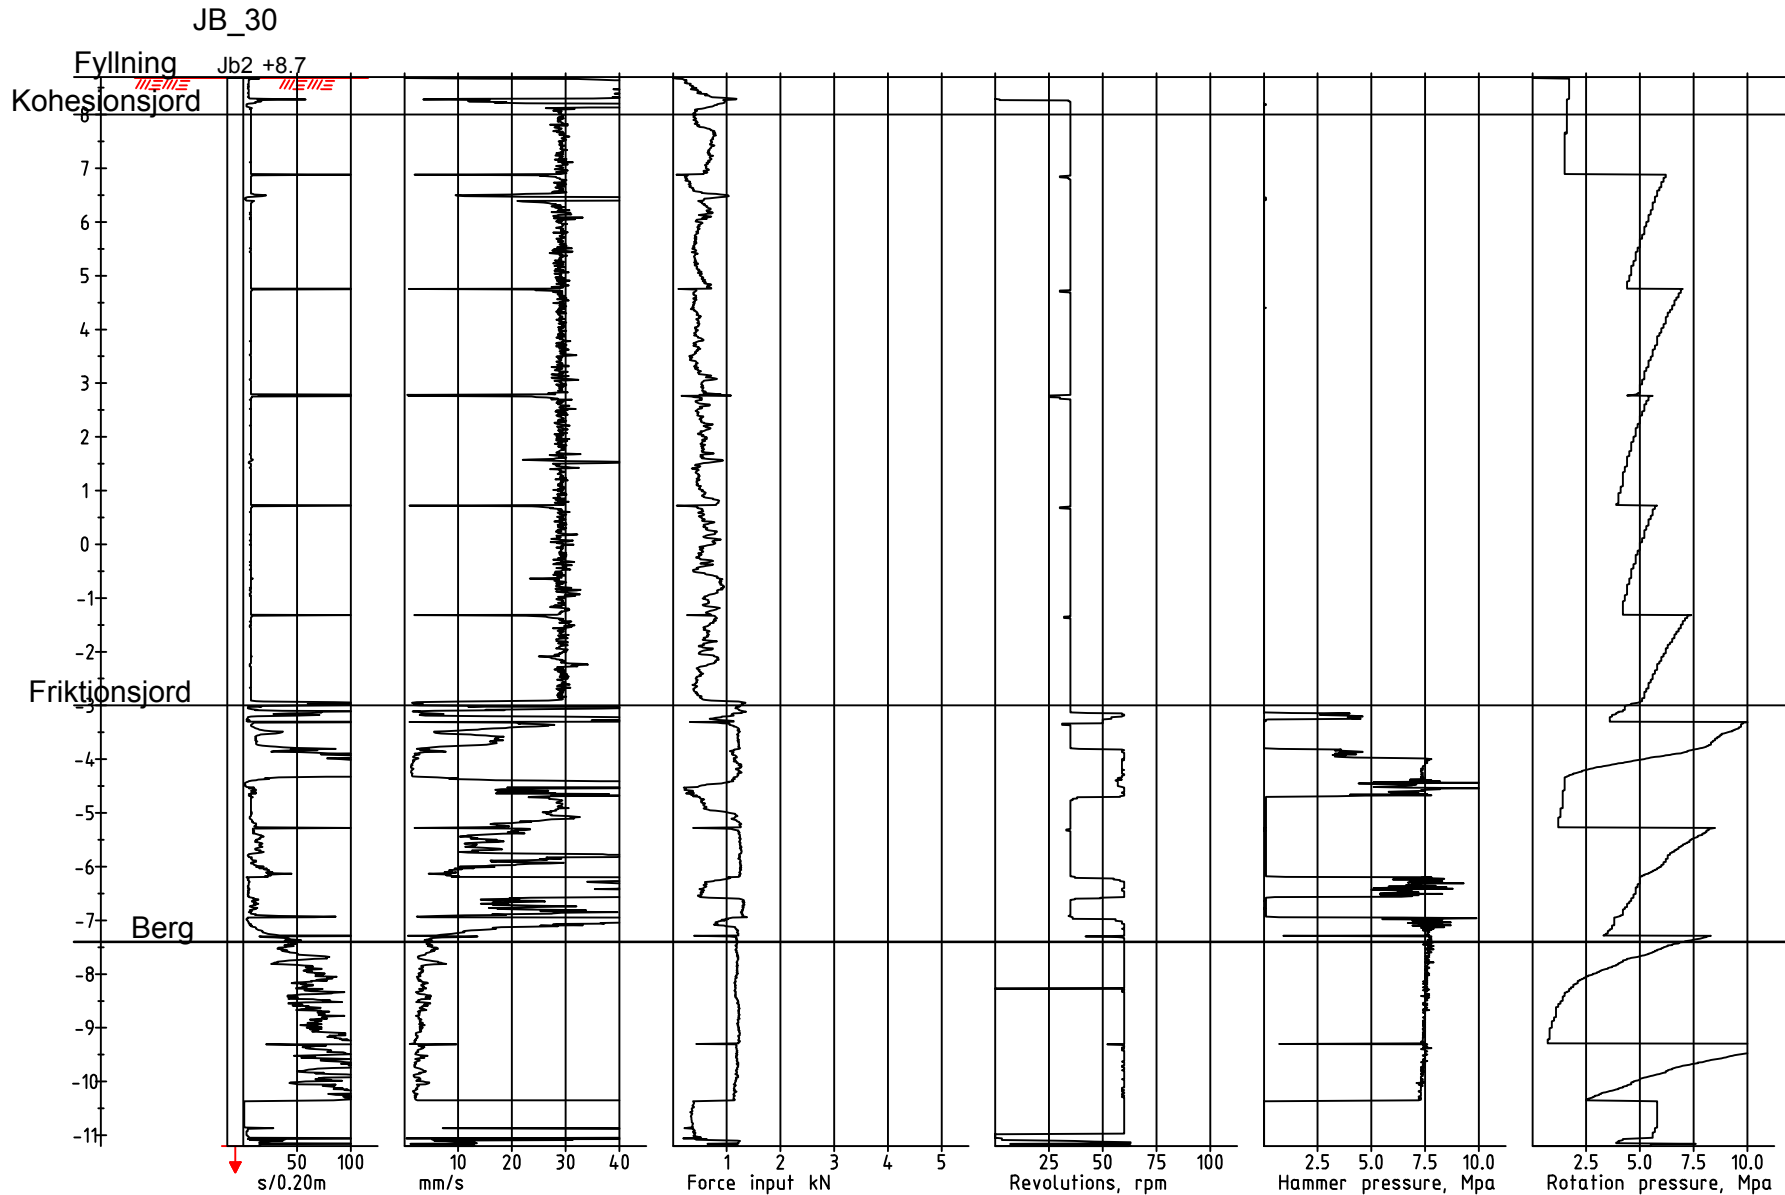
JB2 sondering.
Borring har skett 3 m i berg.

Tolkade Jorartsnivåer.
Jordarter har tolkats utifrån jb sonderingen eller direkt observation.
Kohesionsjorden antas till största del bestå av lera medan friktionsjorden sannolikt är morän.
