PM Geoteknik
Planeringsunderlag för detaljplan del av
Nynäshamn Vansta 5:50, Nynäshamns kommun

PM Geoteknik Planeringsunderlag

Uppdrag
Nynäshamn Vansta 5:5
Uppdragsnummer
218076

Del av Nynäshamn Vansta 5:50, Nynäshamns kommun

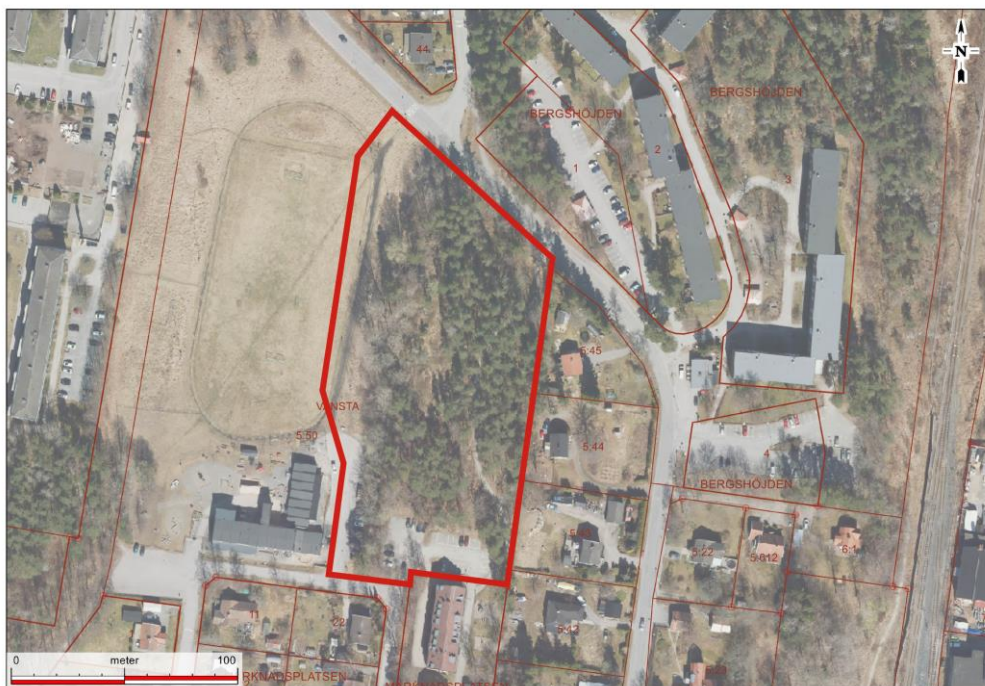
Figur 1. I nuläget består fastigheten Vansta 5:50 av skogsmark, parkeringsplatser och idrottsplats, (från ppt startmöte fas 2, 2023-03-24). En ny förskola samt nya GC-vägar är planerade på den del av fastigheten som är markerad med tjock röd linje.

Nynäshamns kommun planerar för en ny förskola, parkering och nya GC-vägar på del av fastigheten Vansta 5:50 i Ösmo, se Figur 1- Figur 4.

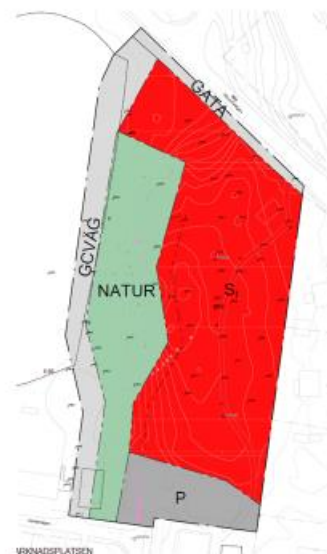
Utkast användningsområden plankarta

- **Kvartersmark** (förskolans fastighet)= område "S₁" och "P"

- **Allmän platsmark** = GCVÄG, GATA, NATUR

Figur 2. Utkast användningsområden, (från ppt startmöte fas 2, 2023-03-24).

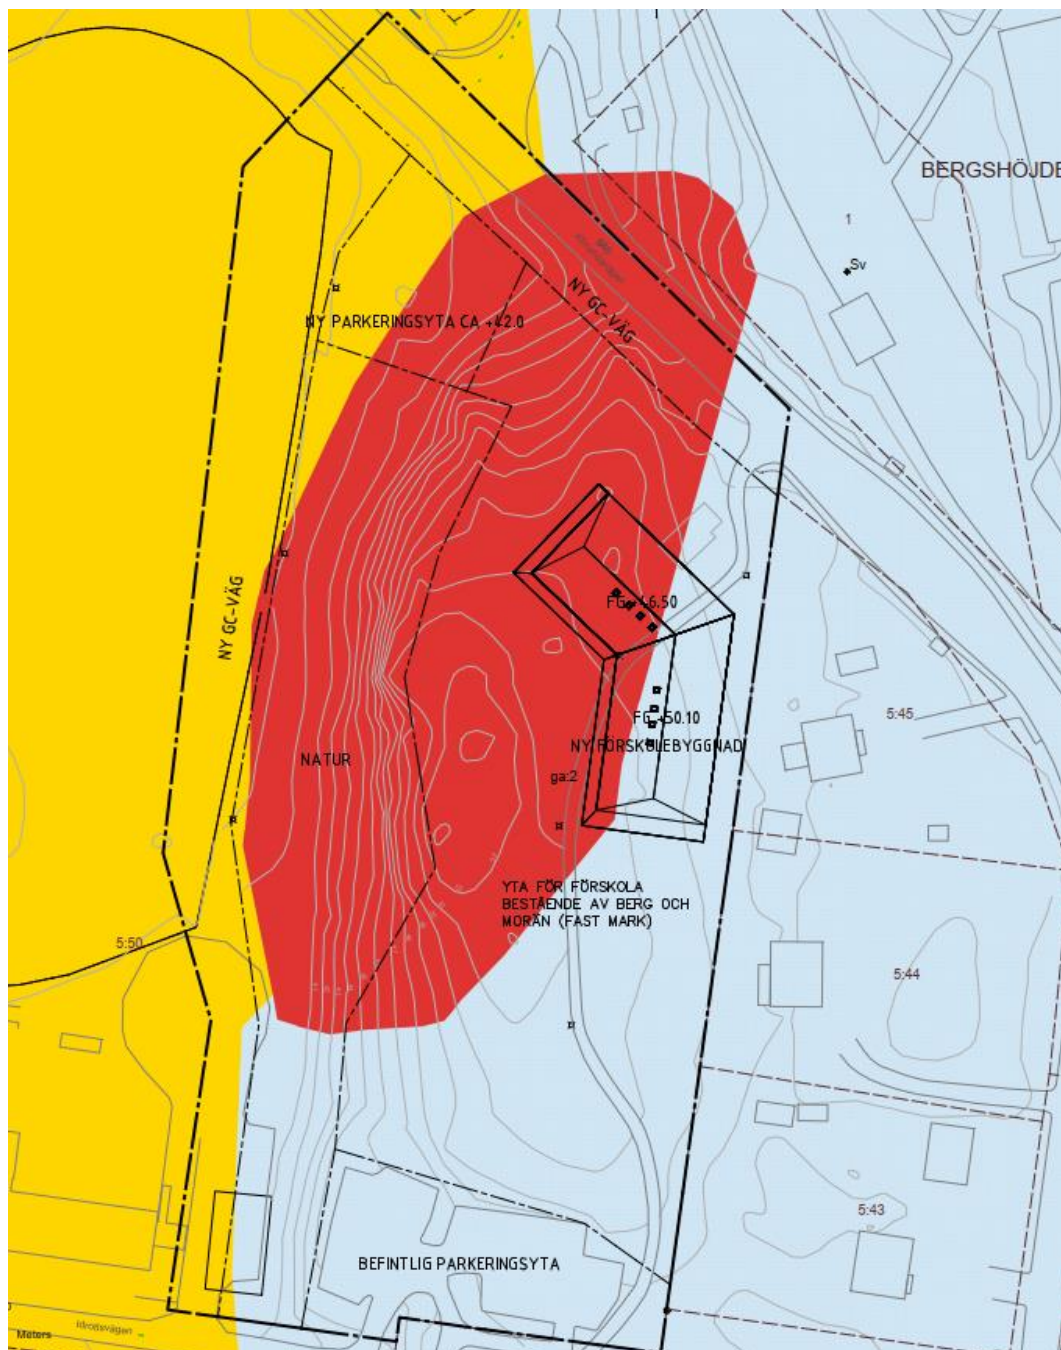
Figur 5. Jordartsgeologiska kartan (SGU).

Enligt den jordartsgeologiska kartan består området i huvudsak av berg (Figur 5).
