PM GEOTEKNIK VANSTA 5:2 HALLÄNGEN 4, 5 OCH 6, ÖSMO

Vansta 5:2, Hallängen 4, 5 och 6

UPPDRAGSNUMMER: 12708120

UPPDRAG: GEOTEKNIK FÖR DETALJPLAN

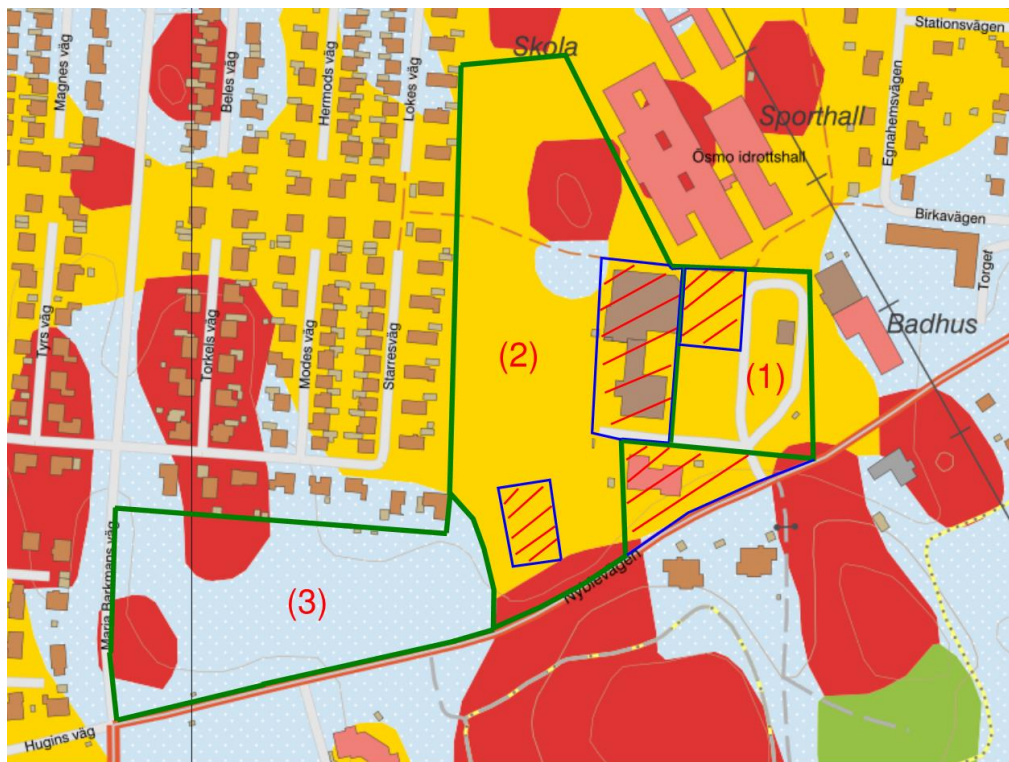
Figur 1. SGU:s Jordartskarta. Grön linje anger områdesgräns. Inom området finns delområden med befintlig bebyggelse som illustrerats med blåa linjer

Ett utdrag ur SGU:s jordlagerkarta visas i figur 1.

Av denna framgår att berg i dagen (rött) finns väster om Vanstaskolan, delvis norr om Nyblevägen och delvis öster om Maria Barkmans väg.

Sandig morän (ljusblått med vita prickar) finns sydväst om Vanstaskolan och i västra delen av utredningsområdet.

I övrigt är det lera (gult) kring köpcentrumet fram till villabebyggelsen.
