Uppdrag: Detaljplan för Humlan 10, SÄBO & bostäder i Gröndal

Geotekniskt utlåtande för delområde 2

Datum: 2024-03-28

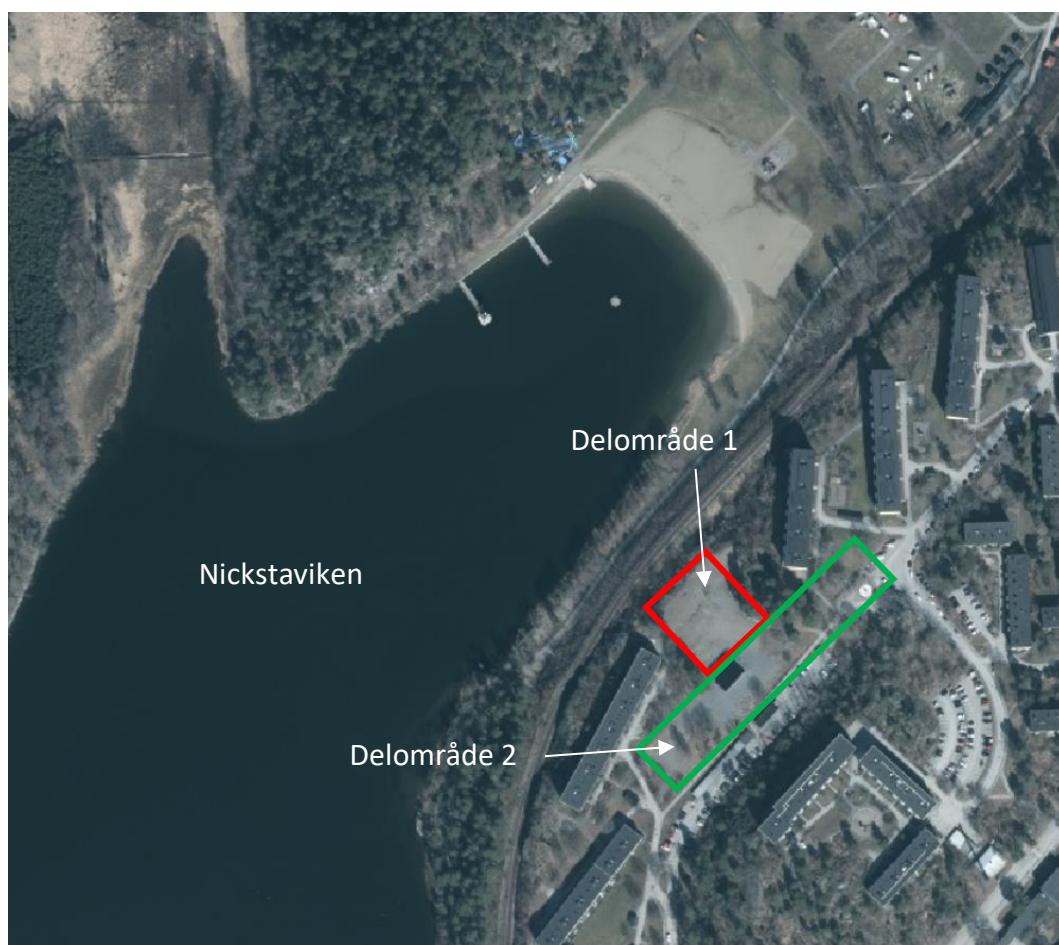
Figur 2.1: Delområde 1 är markerat i rött och delområde 2 är markerat i grönt.

Fastighet Humlan 10 delas i detta dokument upp i delområde 1 och 2, se Figur 2.1. En geoteknisk utredning har utförts under 2024 av AFRY för delområde 1.

Undersökningsområdet är beläget på fastighet Humlan 10 i Gröndal, Nynäshamns kommun, se Figur 2.1. Nordväst om undersökningsområdet ligger Nickstaviken. Nordväst om undersökningsområdet ligger ett bostadshus på berg. Längs med viken sträcker sig pendeltågslinjen.

En geoteknisk utredning för delområde 1, se Figur 2.1, genomfördes mellan 2024-01-30 och 2024-02-01. För information om utförd utredning hänvisas till:
