Kalvö industriområde, Nynäshamn

PM Geoteknik

Nynäshamns kommun

2022-09-13

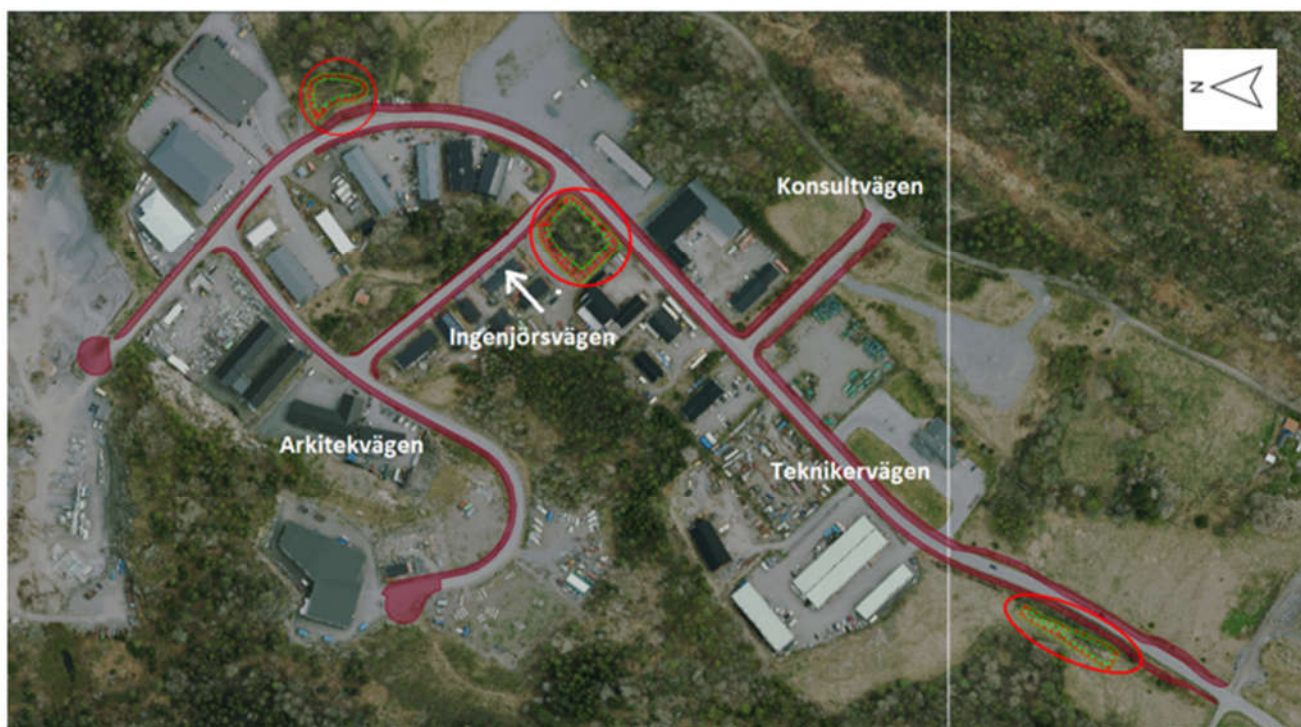
Figur 2 Flygbild med undersökningsområdet markerat i rött, dammlägena i rött, notera att bilden är roterad med norr åt vänster

Kalvö industriområde är delvis bebyggt men planeras för fler verksamheter och industrier. Befintliga lokalgator ska därför breddas för att ge plats för gång- och cykelvägar, vilka huvudsakligen ska förläggas på båda sidor om gatorna. Aktuella gator är fyra (4) till antalet varav den längsta, Teknikervägen, löper genom hela området i nordsydlig riktning. Övriga gator är Arkitektvägen, Ingenjörsvägen och Konsultvägen som alla ligger i den norra delen av området, se figur 2 nedan.

Utöver gång- och cykelbanan ska tre dammar för hantering av dagvattnet placeras inom området. Den norra dammen vid Teknikervägens kurva är ny. Området är obebyggt och utgörs bl a av skog och annan lägre växtlighet. Dammen mitt i området, som ligger omedelbart väster om korsningen Teknikervägen/Ingenjörsvägen, är befintlig men behöver byggas ut för att kunna hantera mer vatten. Den södra dammen är ny och ska placeras längs den västra delen av Teknikervägen strax söder om industriområdet. Idag utgörs det området av skog och åkermark. Se figur 2 nedan.
