## Förenklad antikvarisk beskrivning, Hallängen 7

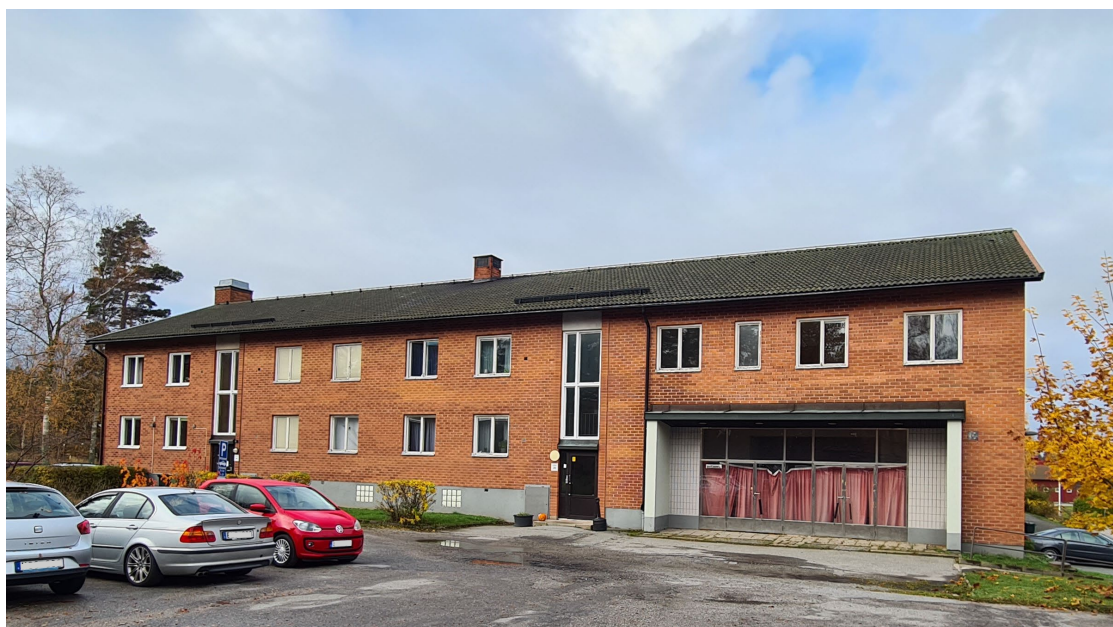
Bebyggelsen på Hallängen 7 uppfördes under det tidiga 1960-talet och utgör ett välbevarat exempel på tidens bostadsarkitektur med inslag av centrumfunktioner. Anläggningen består av två sammanlänkade byggnadskroppar i två våningar med källare och sadeltak, förenade genom en låg förbindelsebyggnad med putsad fasad och flackt tak. De huvudsakliga fasaderna är utförda i rillat rött tegel, med framträdande balkonger vars fronter är klädda i sinuskorrigerad plåt – ett tidstypiskt materialval. Fönstersättningen domineras av tvålufts träfönster, kompletterade med perspektivfönster. Portarna har trapphusljus och är markerade med tegelfattningar samt små skärmtak i koppar, vilket bidrar till byggnadens detaljrikedom.

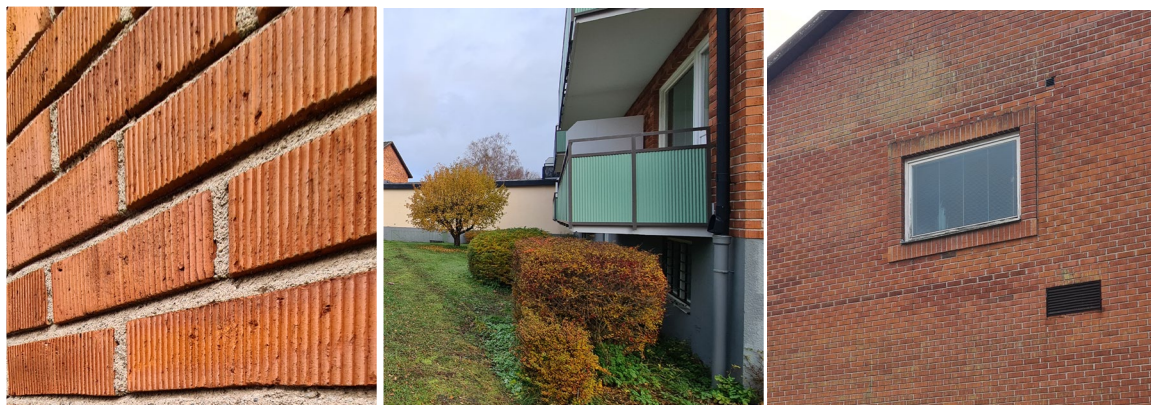
**Fasad** - Fasader i rillat rött tegel, sinuskorrigerade plåtfronter på balkonger, tegelfattningar vid trapphus och kring fönster

**Fönster i trä** - Tvålufts fönster, perspektivfönster samt pivothängda fönster, ursprungliga beslag

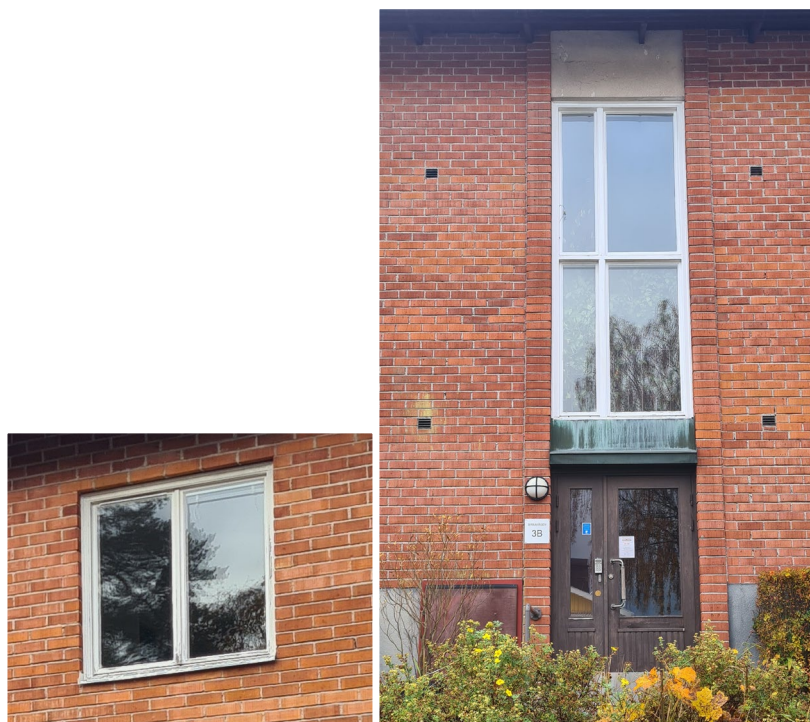
**Portar** – bevarade skärmtak, likt bleck, i koppar över samtliga portar till trapphus, bevarade portar i den sydliga huskroppen med ursprungliga beslag

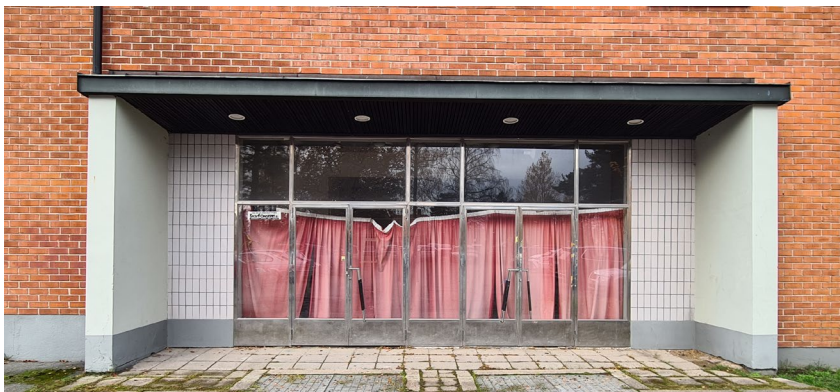
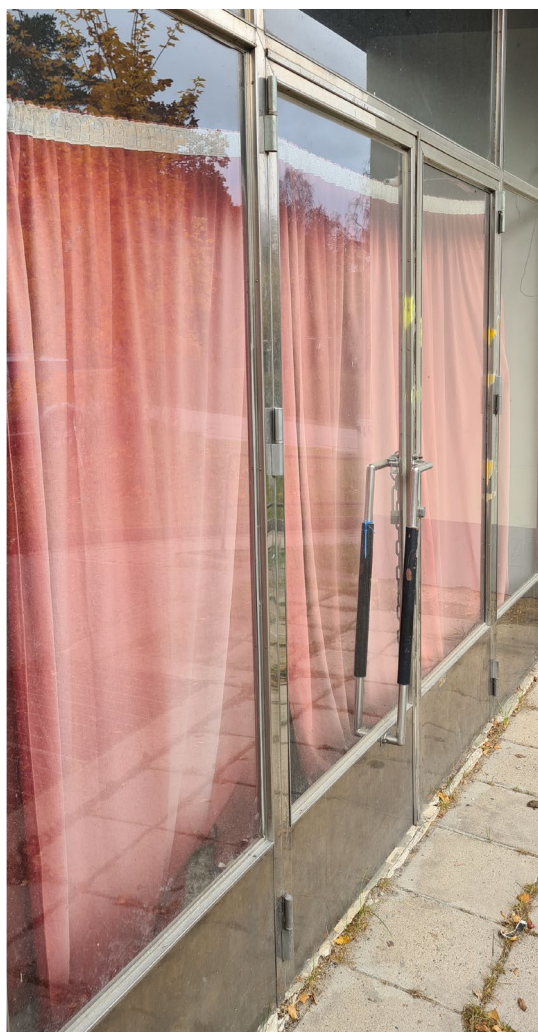
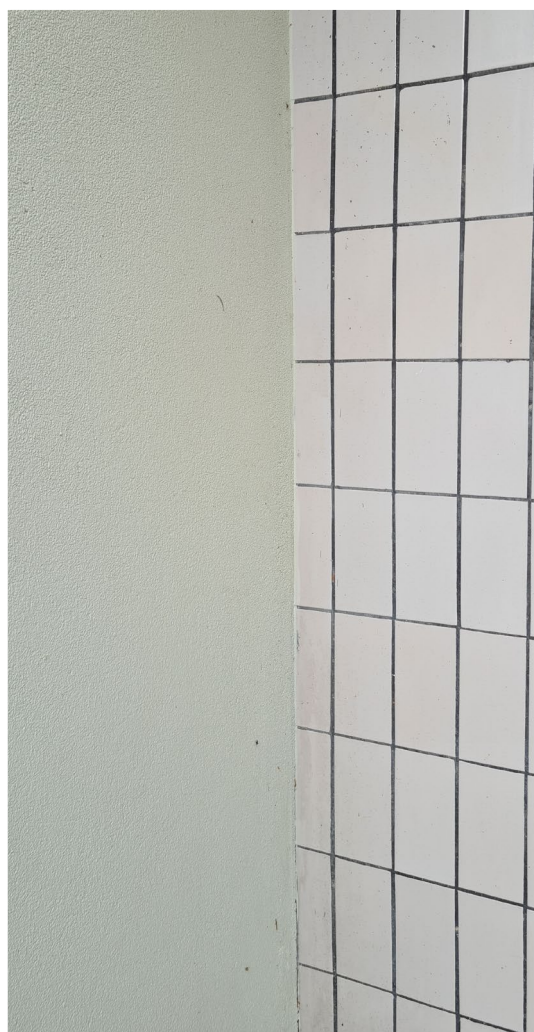
**Entré till samlingslokalen bion** – indragen entré med vindfång, glaspartier, stålprofiler, väggklinker samt kopparskrämtak.
