Trafikbuller Situation år 2040 Ljudutbredning

D0114520 - Bullerutredning Vansta 5:50
Projektnummer: D0114520
Kund: Nynäshamn kommun
UTFÖRD AV:
JJN
GRANSKAD AV:
ASA
2023-04-14
Bilaga: 001 GNM Leq

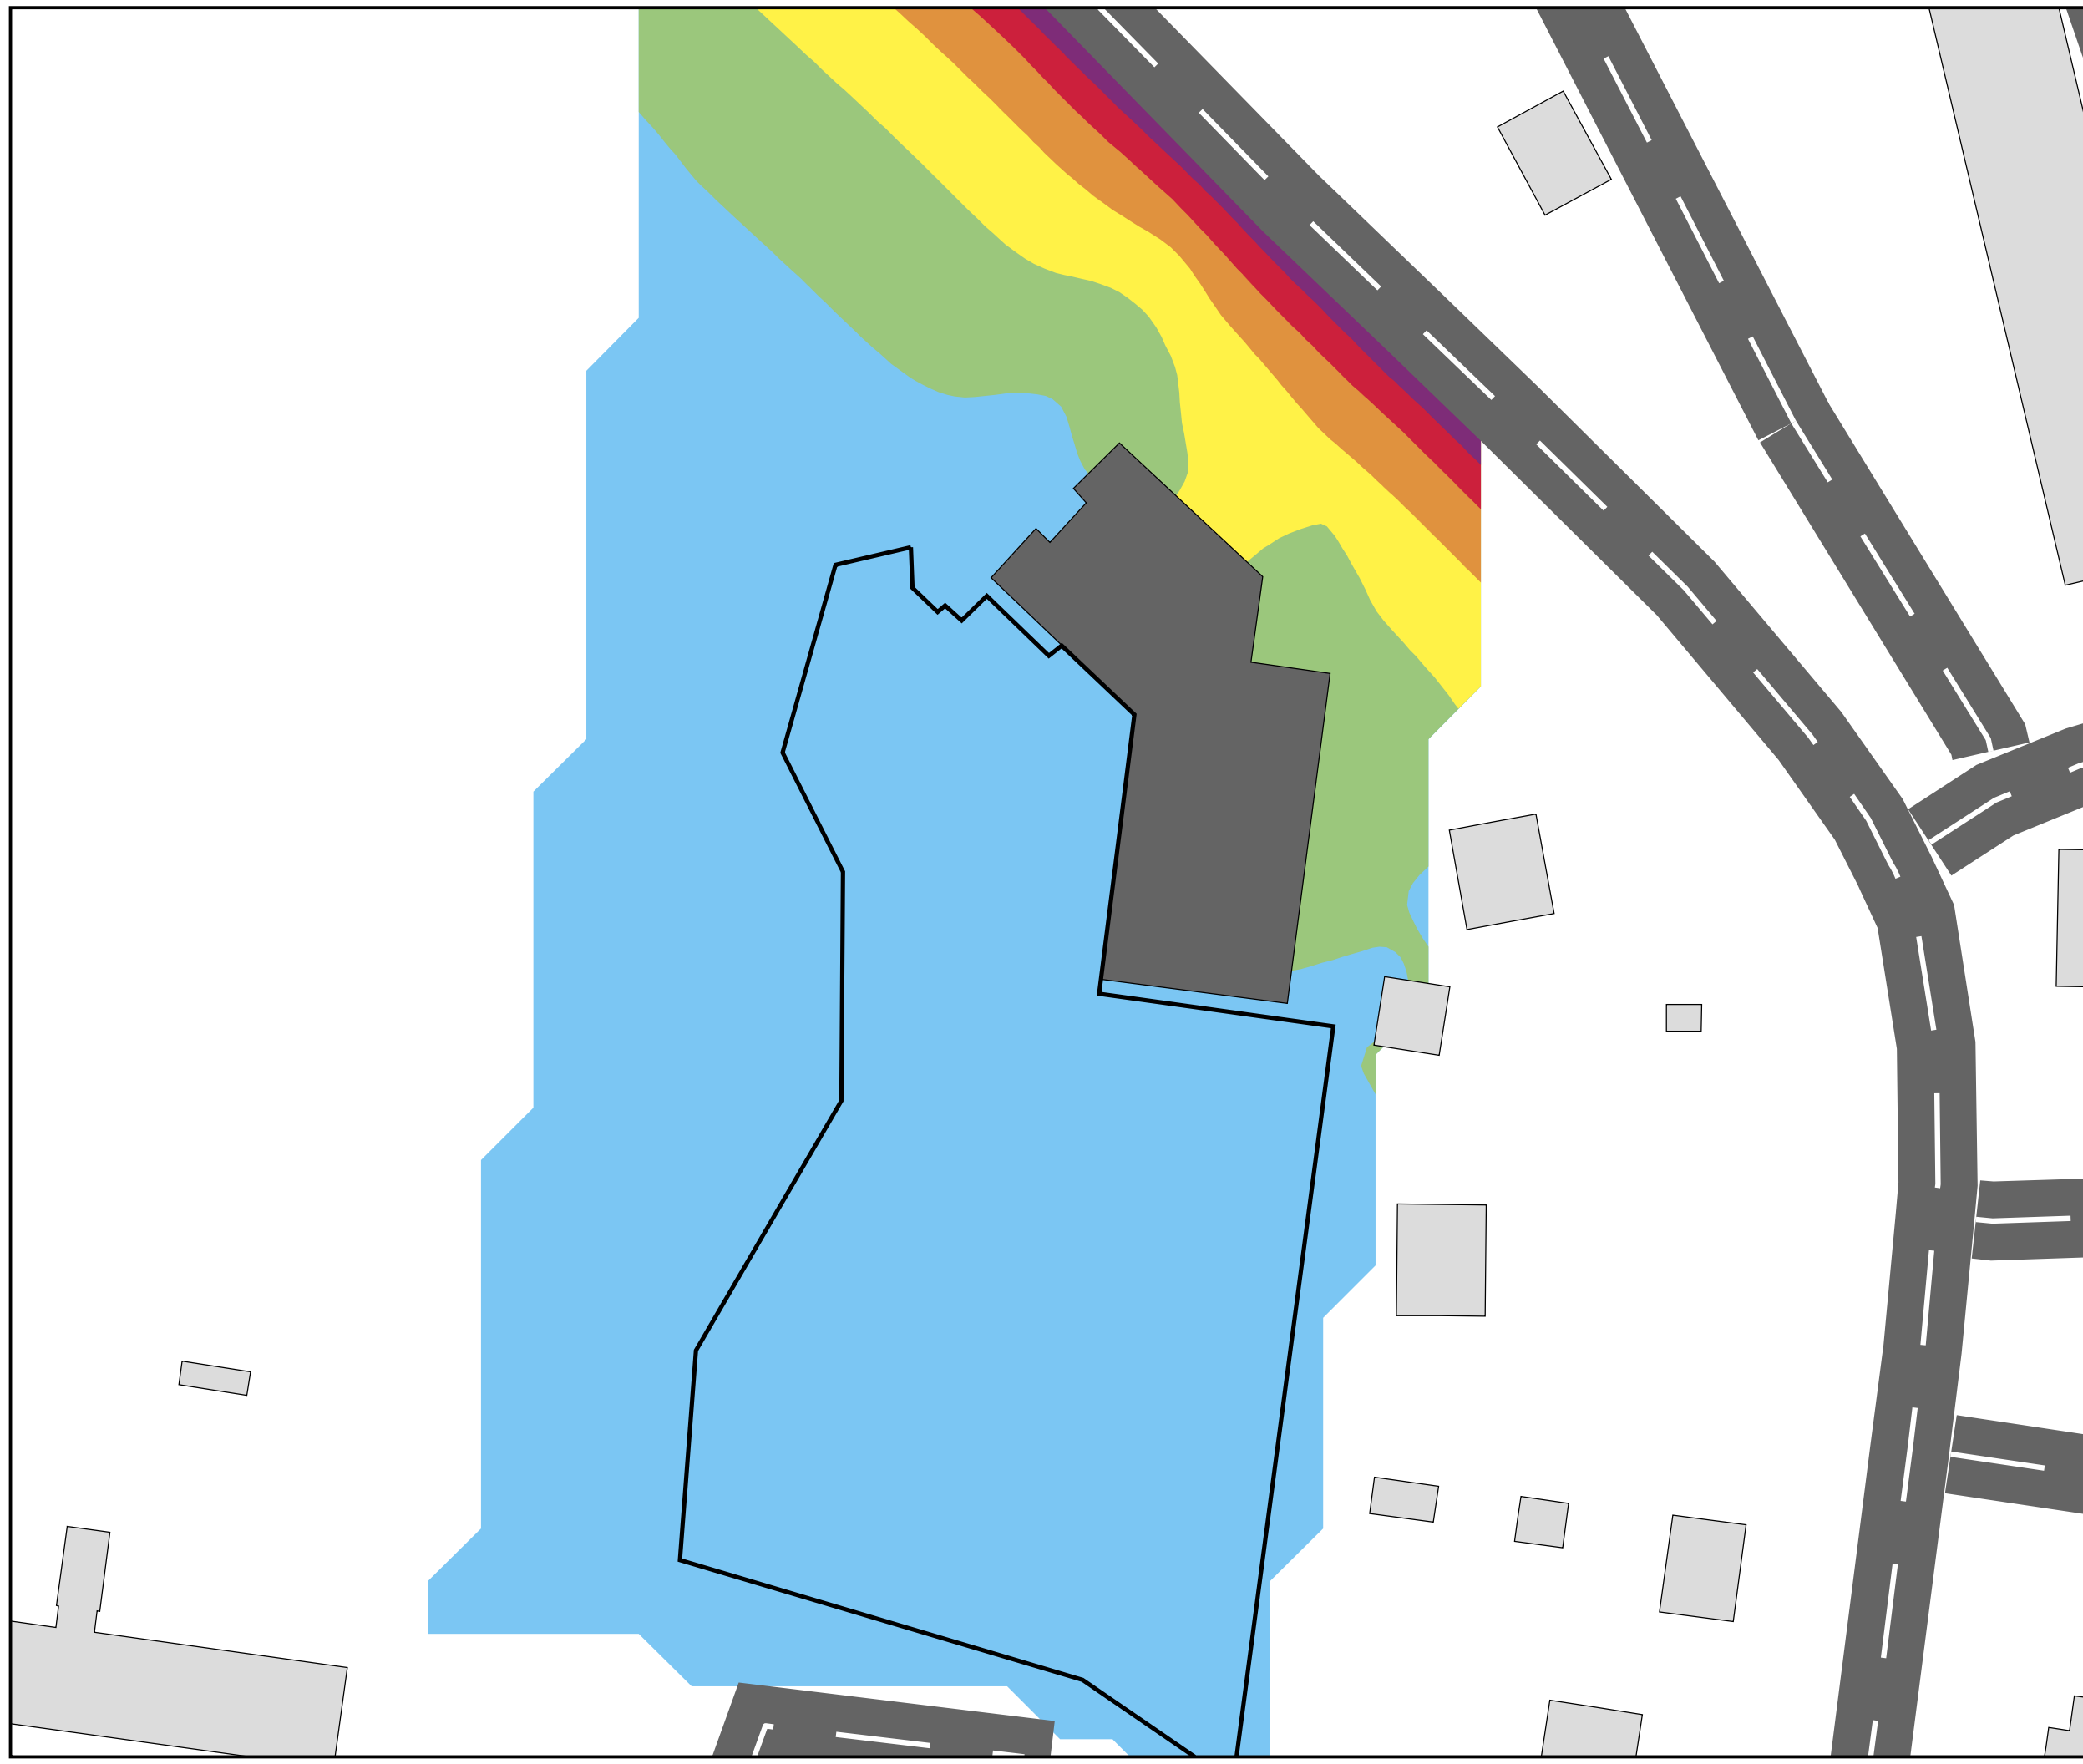
2023-04-14
Bilaga: 002 GNM Lmax Väg

Trafikbuller Situation år 2040 Ljudutbredning

MAXIMAL LJUDNIVÅ
Lmax i dBA, dagtid - väg

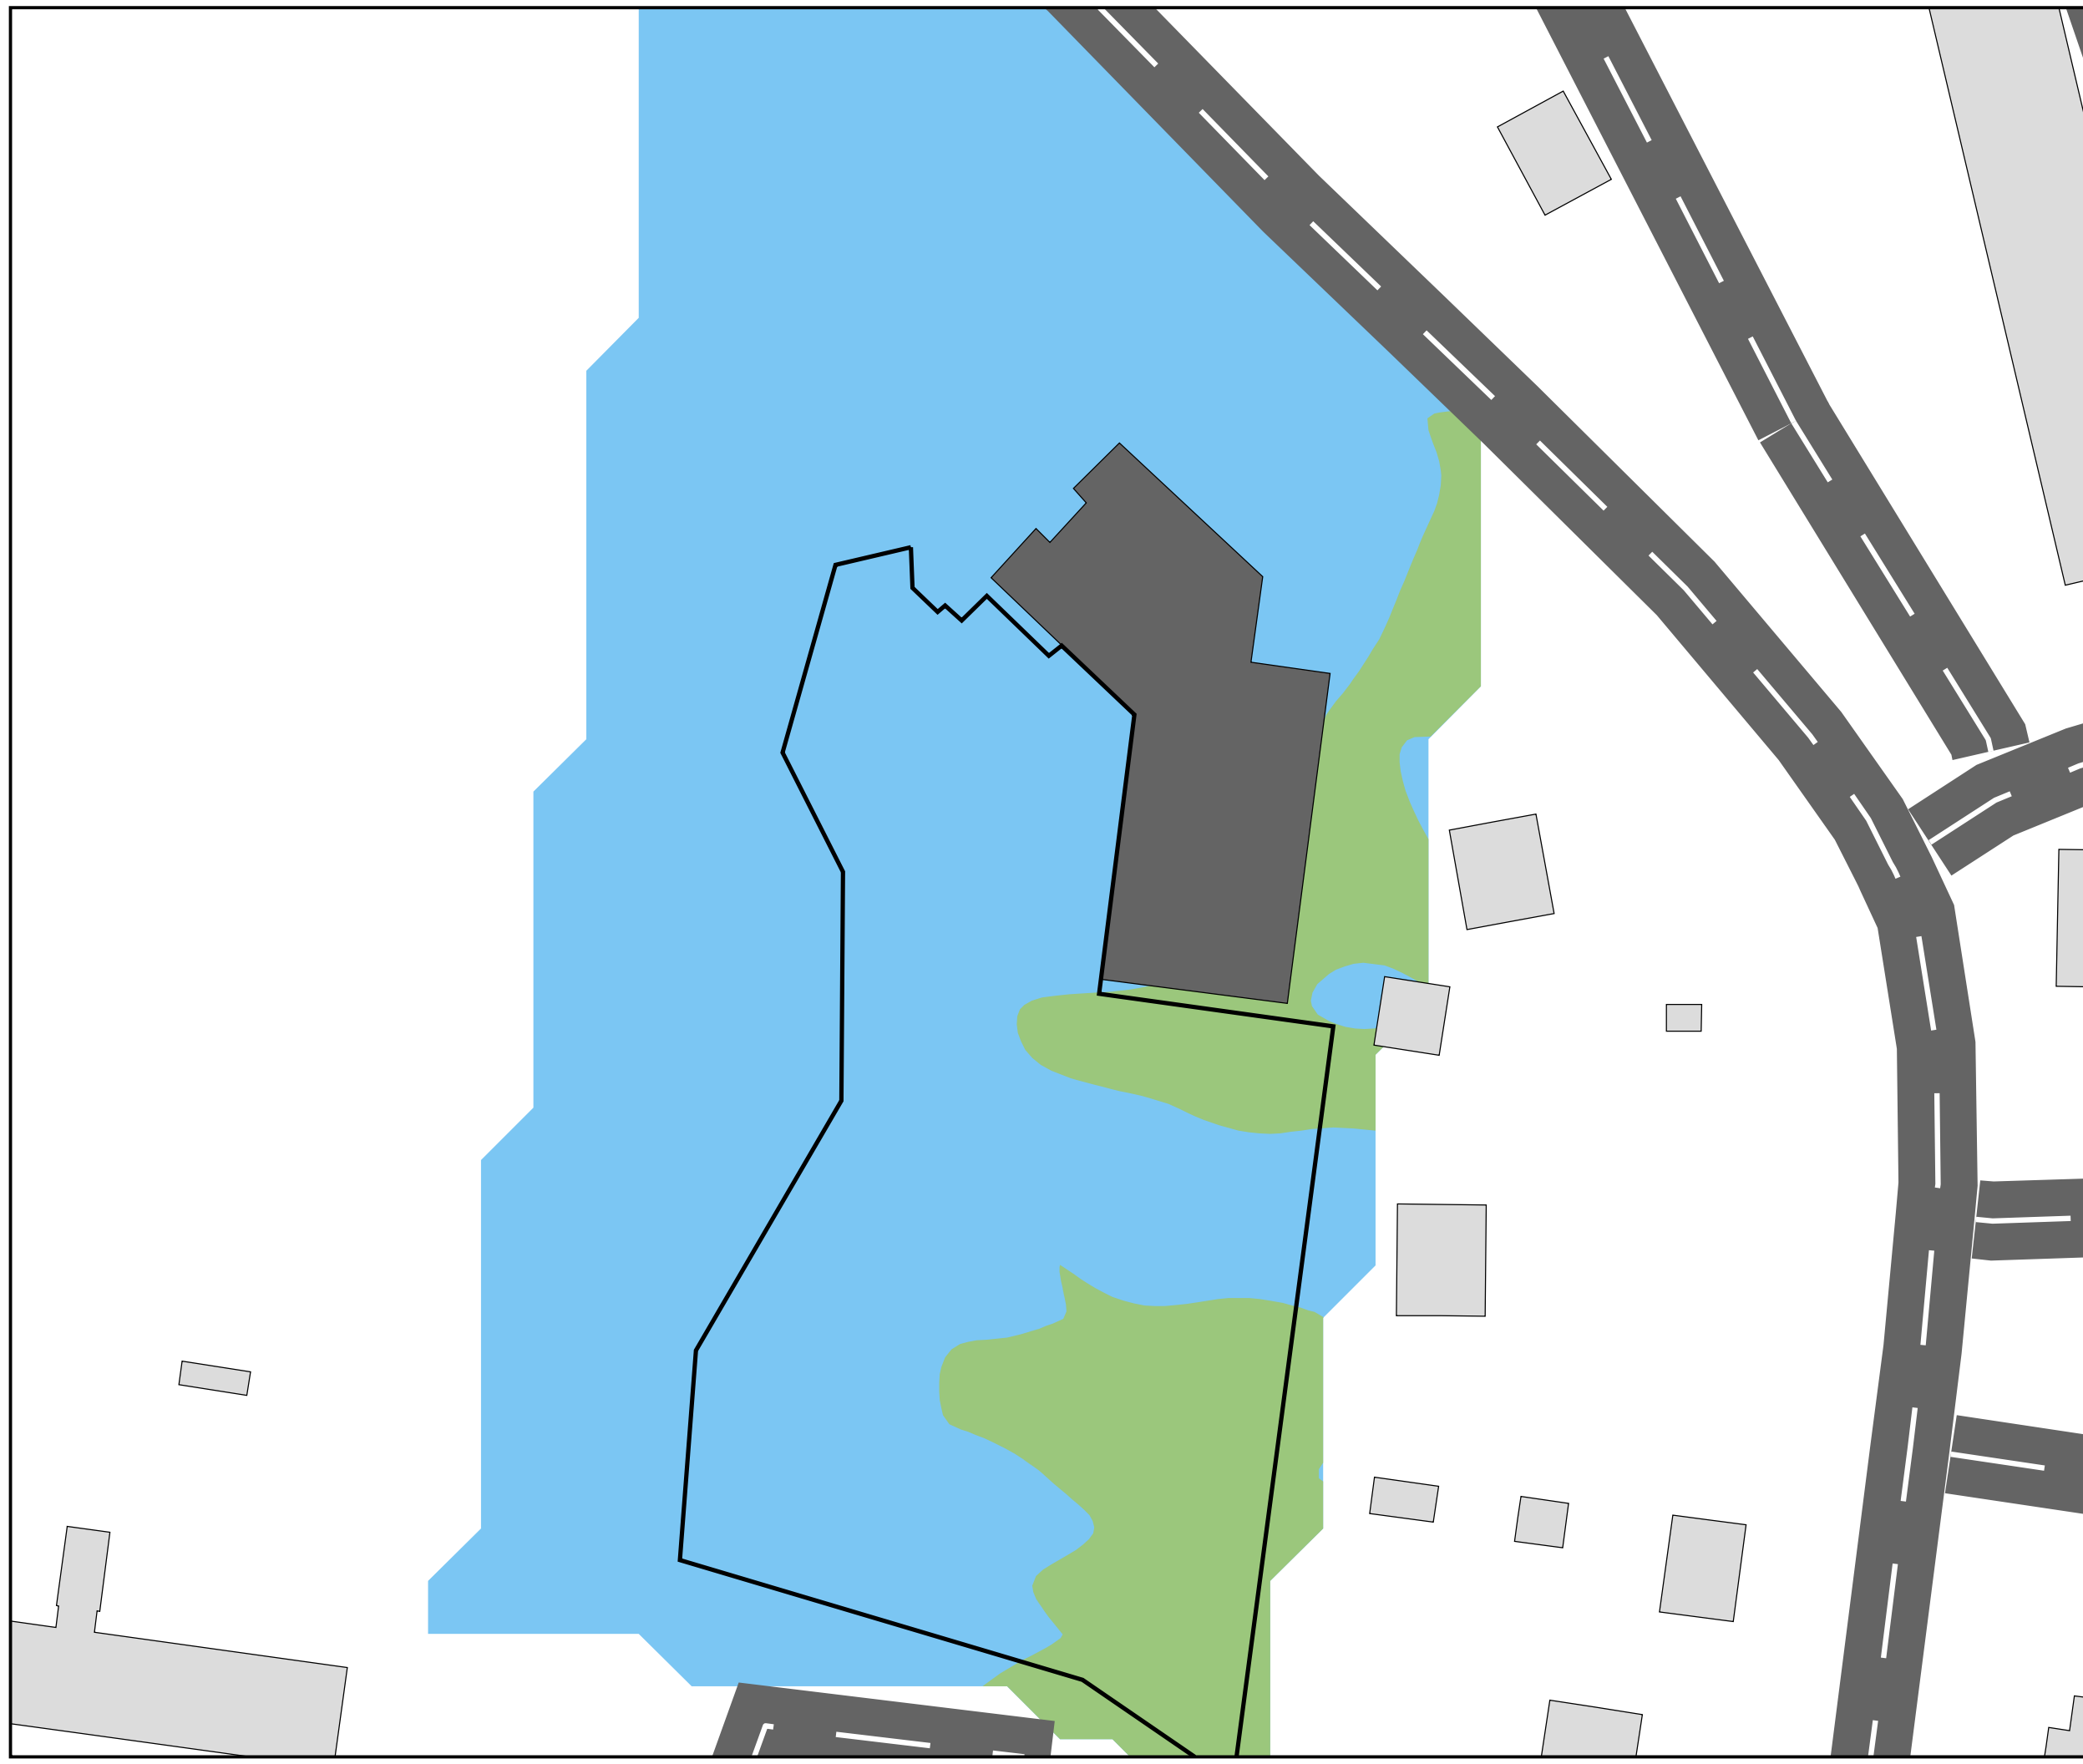
2023-04-14
Bilaga: 003 GNM L_{max} spår

Trafikbuller Situation år 2040 Ljudutbredning

MAXIMAL LJUDNIVÅ
L_{max} i dBA, dagtid - spår

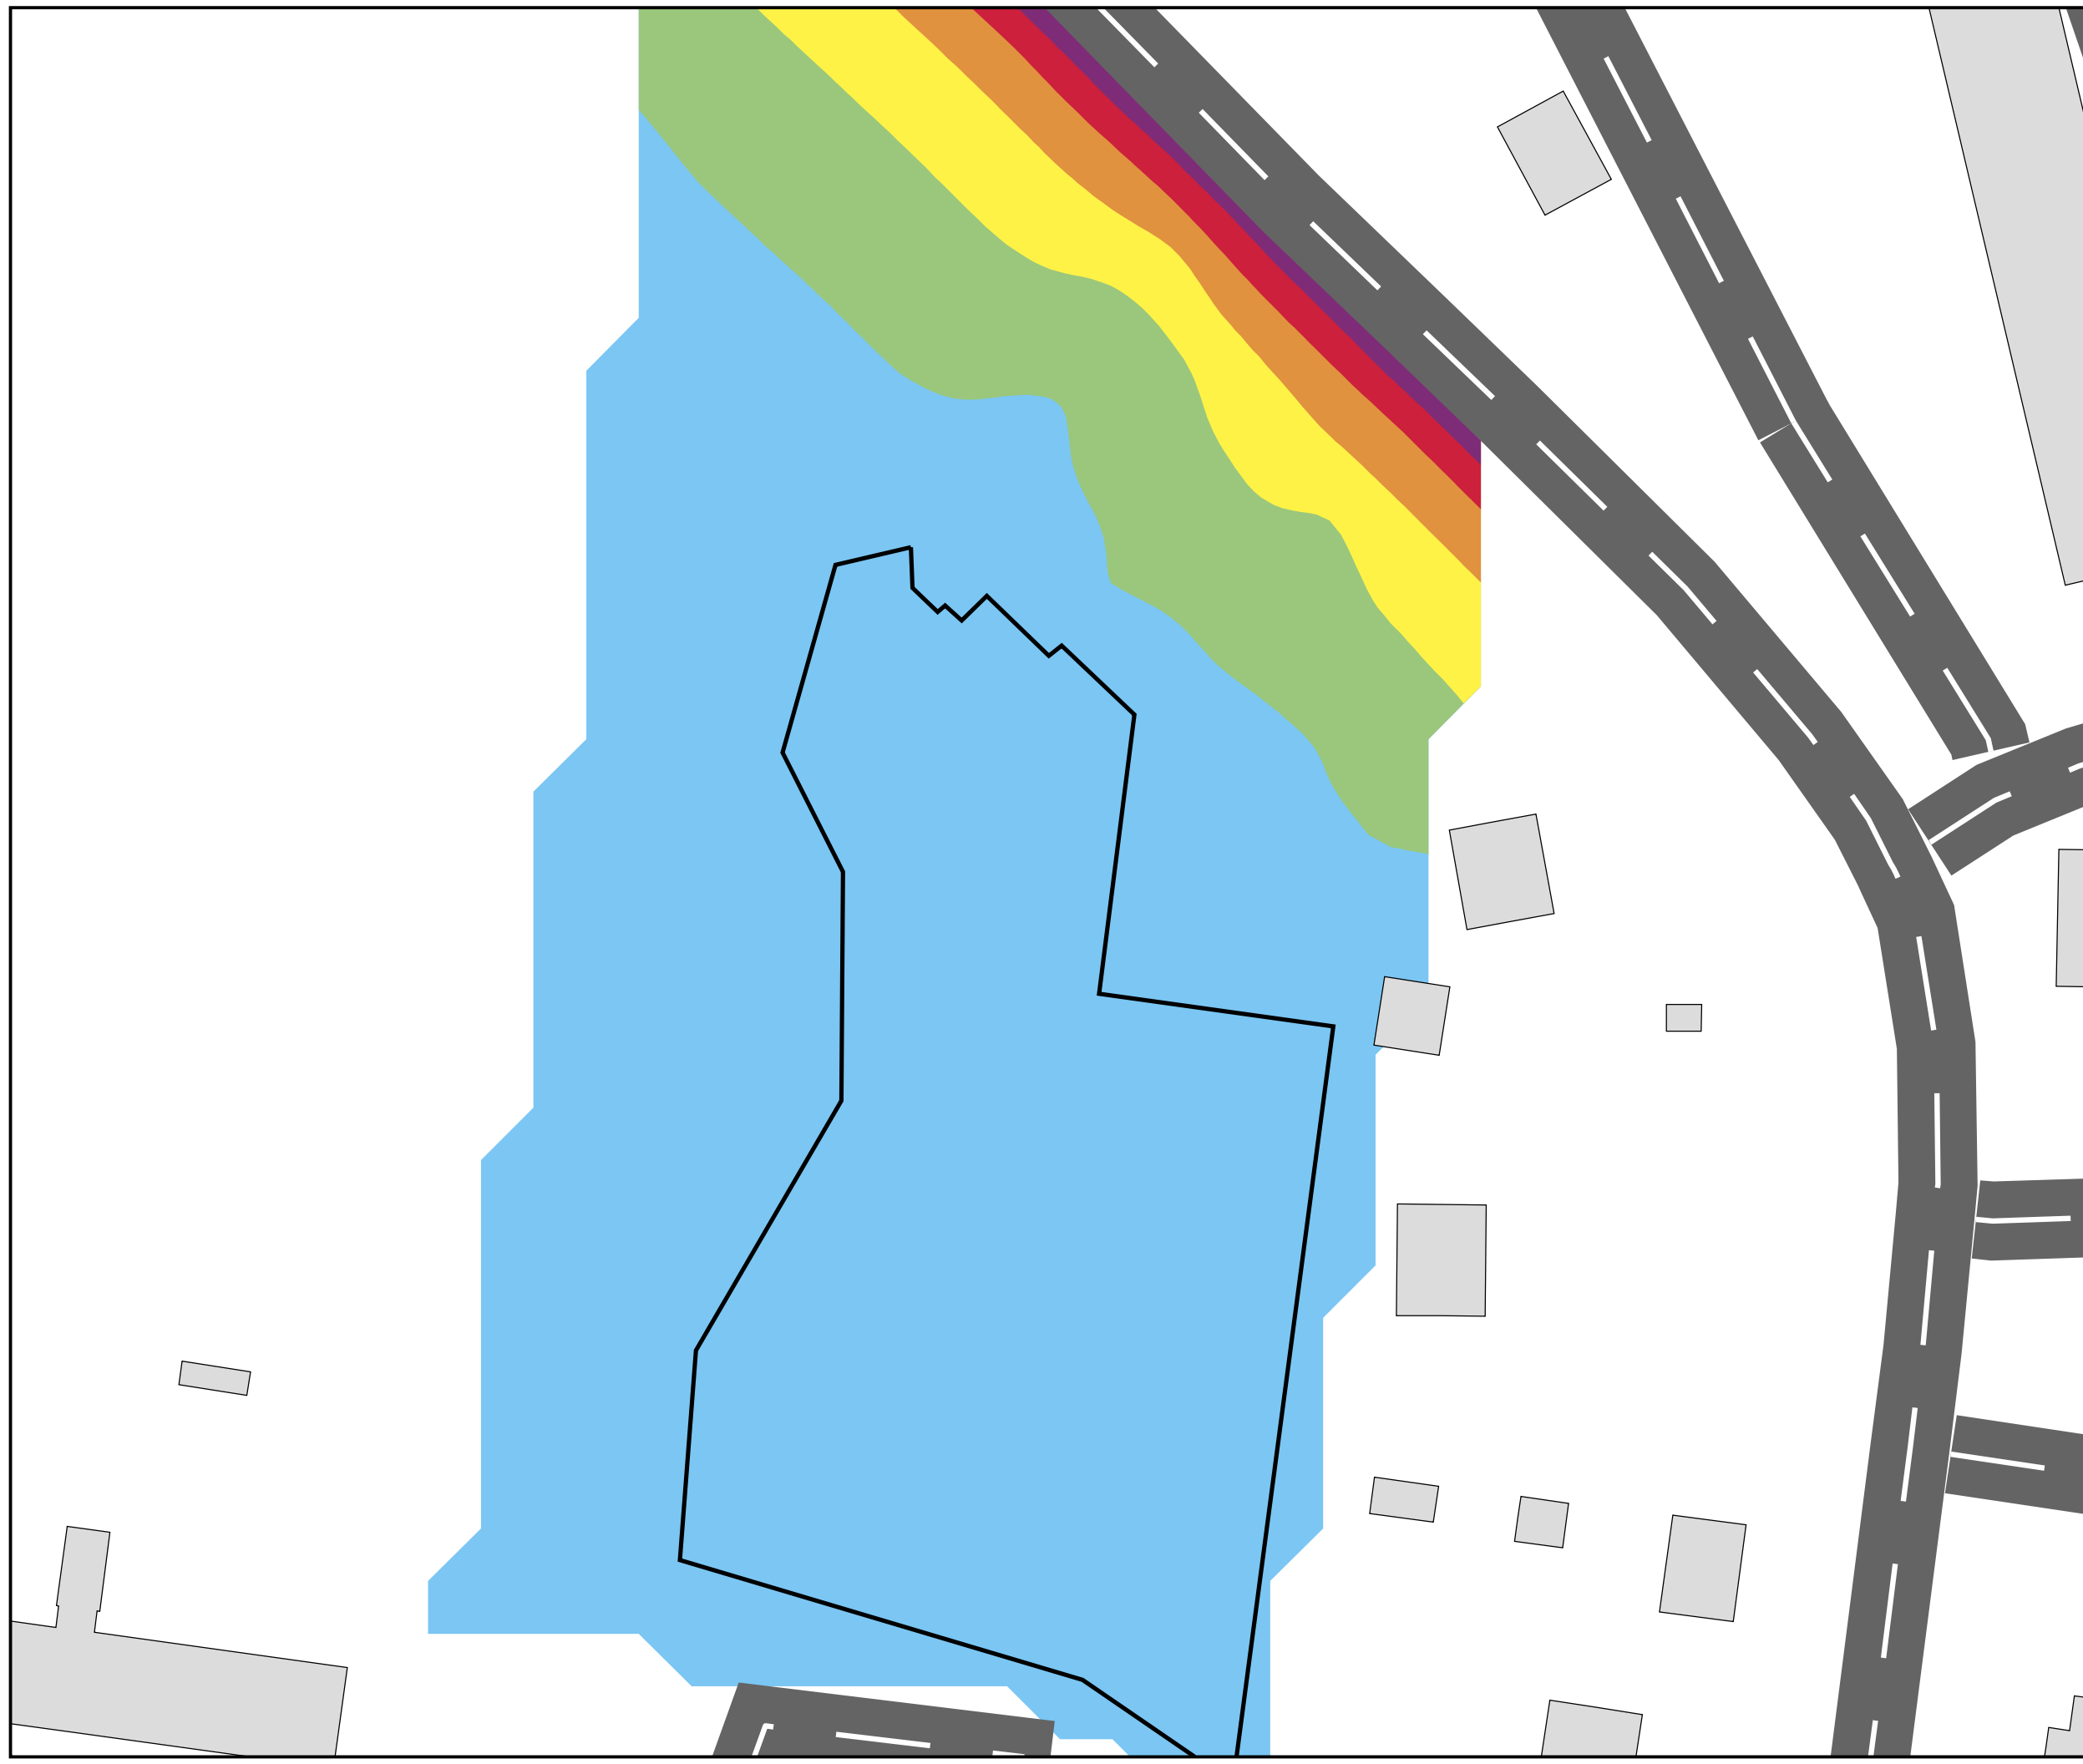
2023-04-28
ilaga: 011 GNM L_{max} Väg utan byggnad

Trafikbuller Situation år 2040 Ljudutbredning

MAXIMAL LJUDNIVÅ
L_{max} i dBA, dagtid - väg

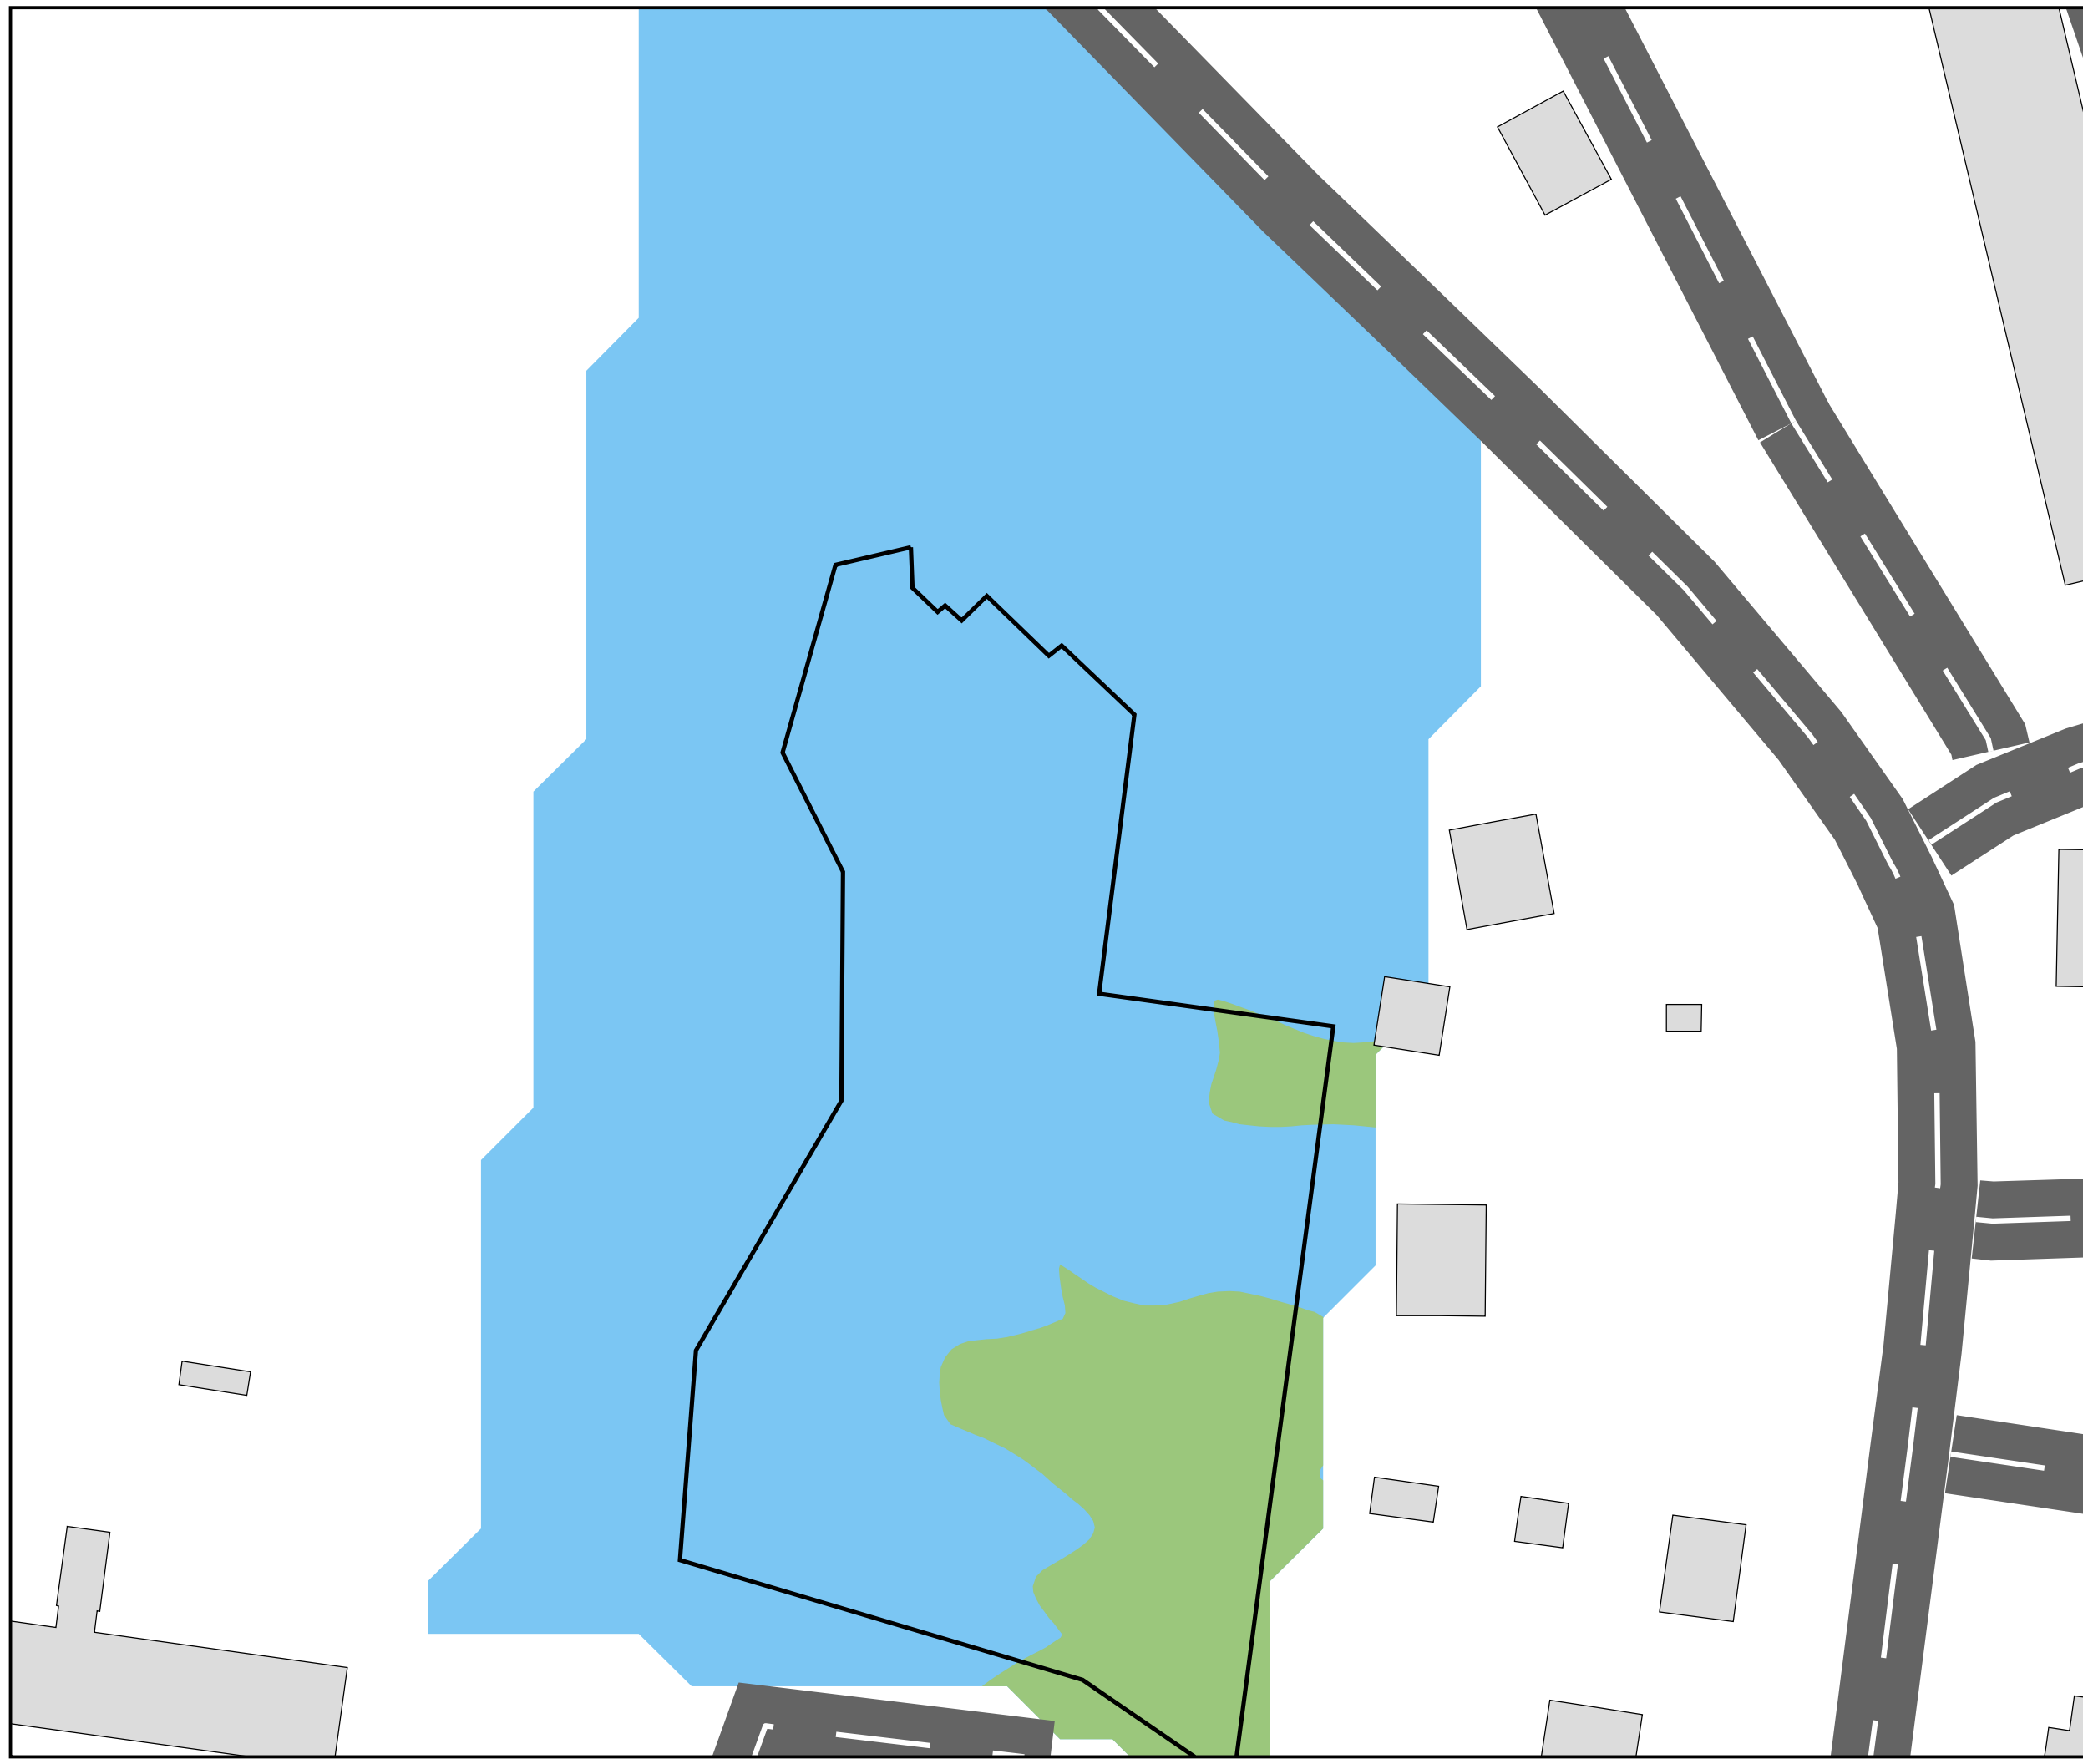
Utlaga: 012 GNM Lmax spår utan byggnad

Trafikbuller Situation år 2040 Ljudutbredning

MAXIMAL LJUDNIVÅ
Lmax i dBA, dagtid - spår
